## INFORME GEOLÓGICO - GEOTÉCNICO

### CORRESPONDIENTE A LOS TRABAJOS DE GEOTECNIA PARA PROYECTOS DE RESTAURACIÓN FLUVIAL (2025/2263-Z)

- INFORME BIBLIOTECA ALEGIA -

T-250610.1

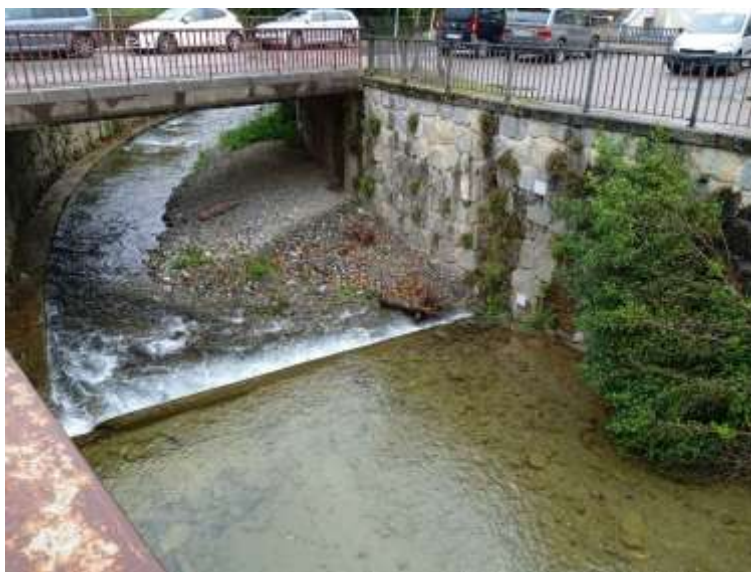
Existe una acumulación de sedimento de entre 1,00 m y 1,50 m de espesor en la margen derecha del cauce del río entre el azud y el puente que da acceso a la biblioteca (aguas abajo del azud); se trata de una acumulación de suelo de tipo GP que se acuña contra el muro de encauzamiento. Al tratarse de un tramo curvo del río, muy cercano a su desembocadura en el río Oria, se generan condiciones adecuadas para la sedimentación.

**Imagen 1. Detalle de la acumulación de sedimento entre el azud y el puente de acceso a biblioteca.**

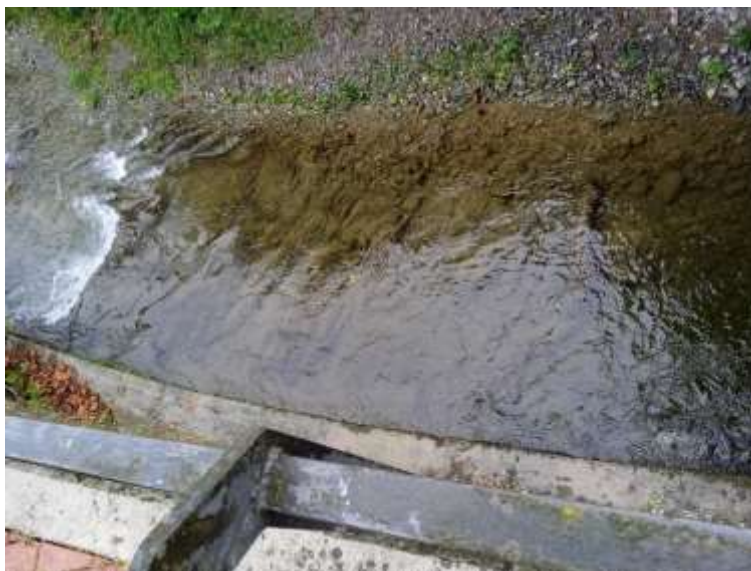
Aguas abajo del azud, a lo largo del cauce del río, aflora ampliamente la roca. Sin embargo, en ambos márgenes el macizo rocoso se encuentra bajo una cobertura de rellenos y suelos de hasta unos cinco metros de espesor.

**Imagen 2. Detalle del macizo rocoso en el cauce del río Amezketa. Imagen tomada aguas abajo del azud.**

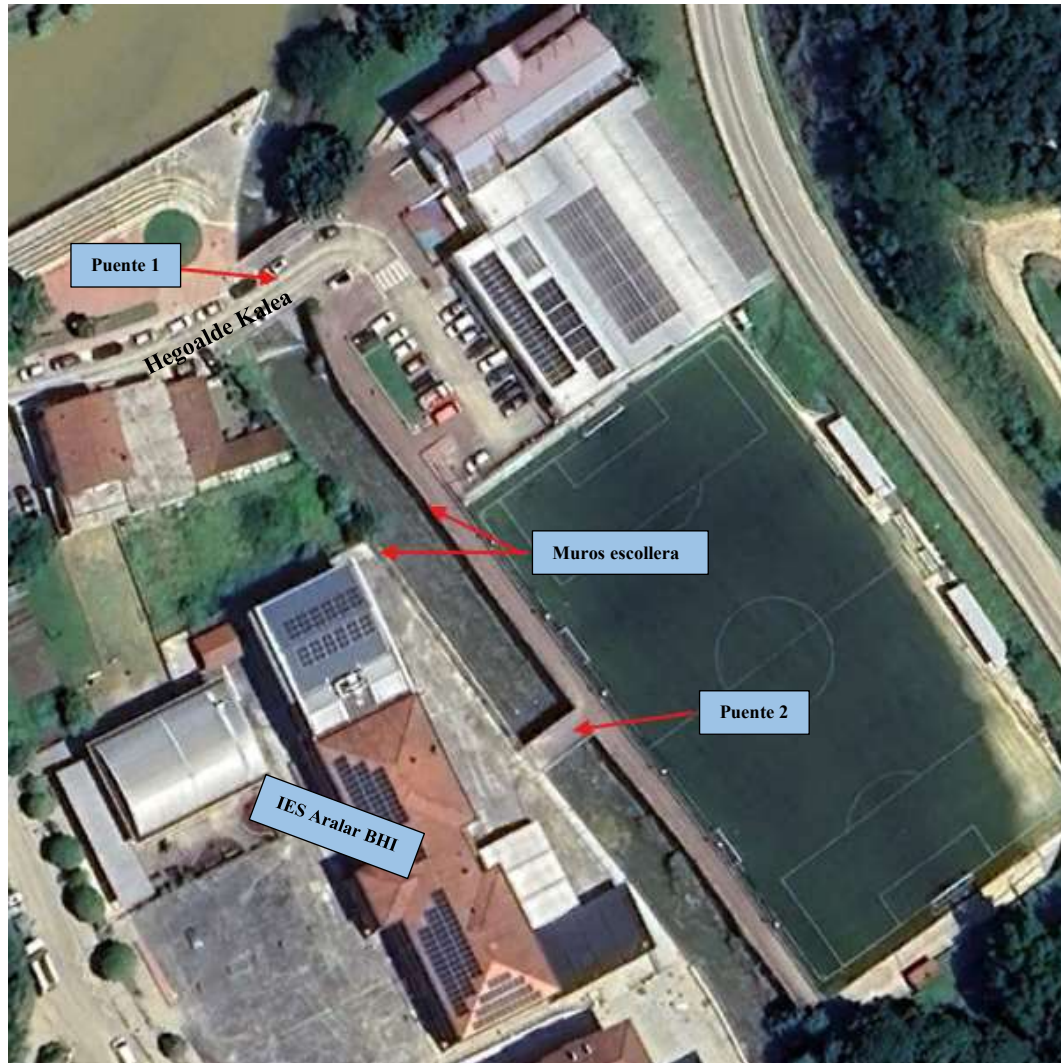
- Edificios: A ambos lados del río existen edificios. Estos edificios llegan a situarse a una distancia mínima de unos 5 m con respecto al cauce del río. Se desconoce en qué terreno quedan cimentados estos edificios. Sin embargo, los muros de encauzamiento existentes evitarán que el terreno de cimentación de los edificios se vea afectado por la demolición de los azudes.

**Imagen 3. Estructuras y edificios existentes aguas abajo y aguas de arriba del azud.**

Si el proyecto optase por la demolición del azud; en fase de obra, se deberá controlar que no se generen patologías o descalces en los puentes y muros de encauzamiento.

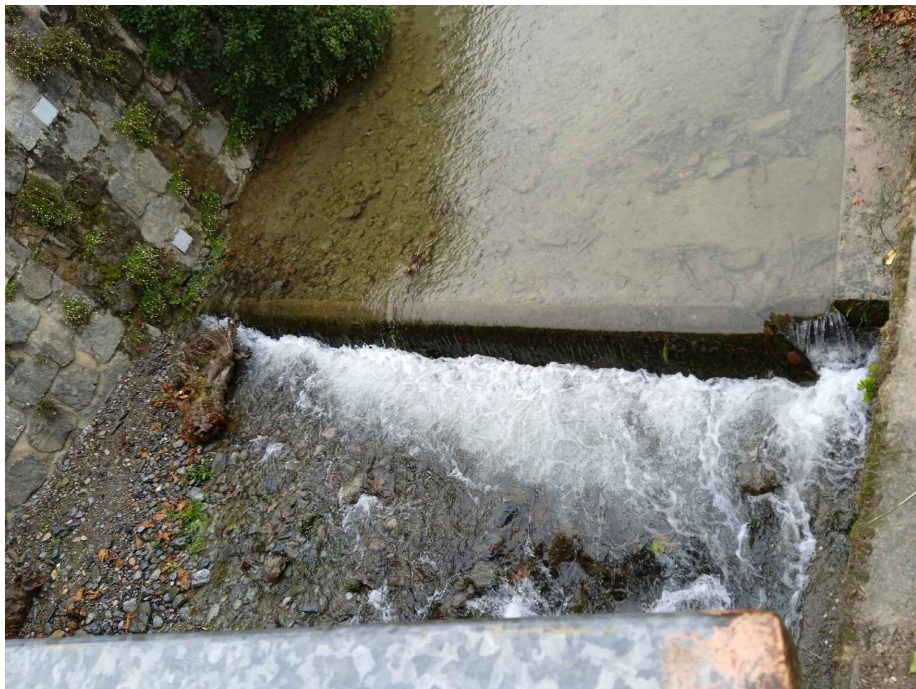
Foto a: Vista frontal del azud Biblioteca Alegia (AORIAME000630000)

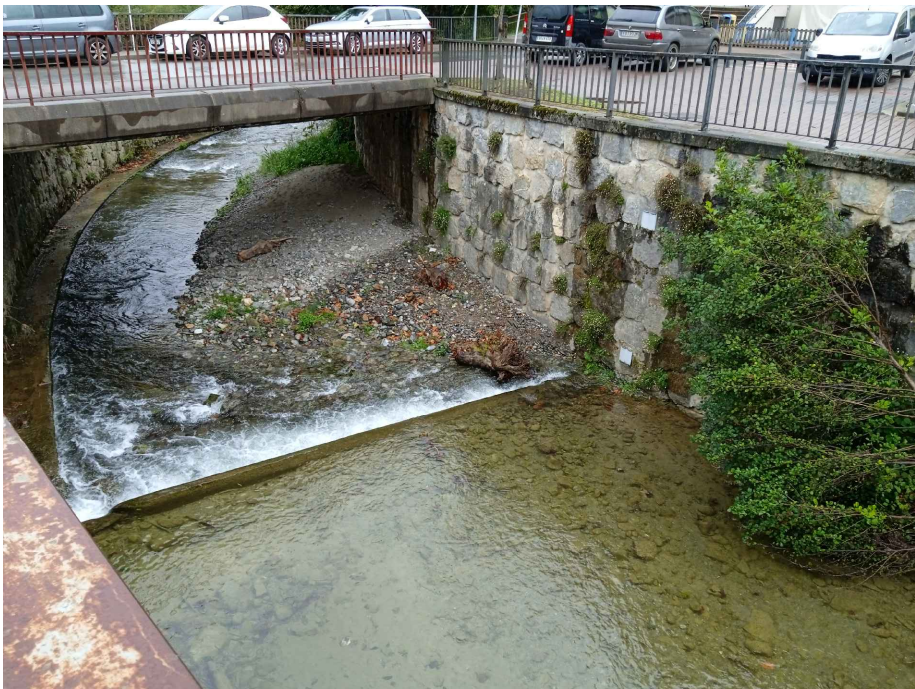
Foto b: Vista de los muros de encauzamiento existentes aguas abajo del azud Biblioteca Alegia (AORIAME000630000). Además, se aprecia el puente existente

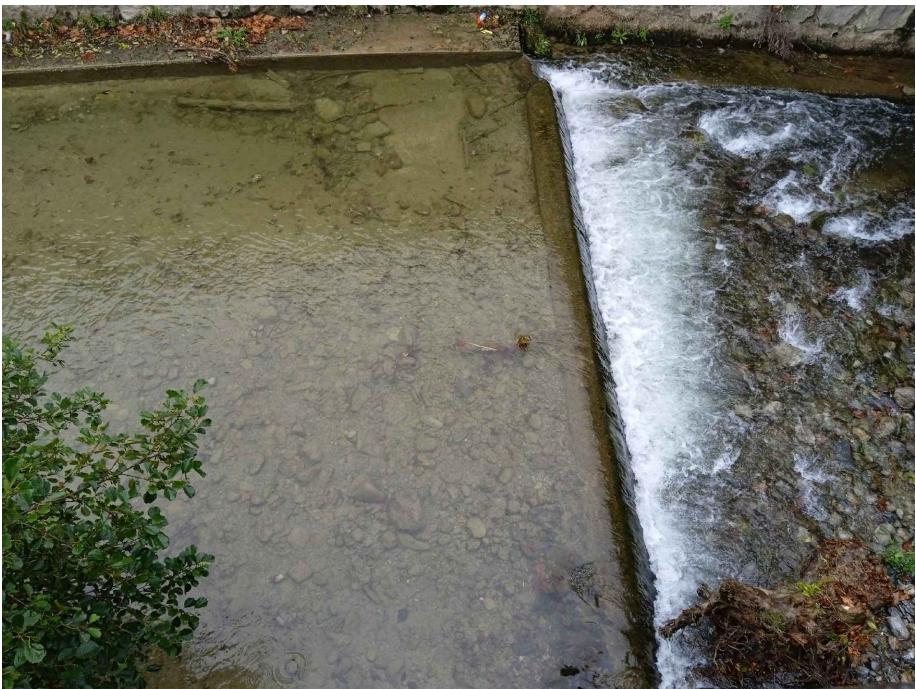
A lo largo del cauce del río, principalmente en el trasdós del azud existen acumulaciones de gravas y bolos marrones y grises, con cantidades variables de arena, de densidad floja (suelos de tipo GP). Estos materiales acumulados en el cauce del río alcanzarán espesores máximos de unos 0,50 m en el trasdós del azud.

Foto c: Detalle del estado de colmatación del trasdós del azud Biblioteca Alegia (AORIAME000630000)

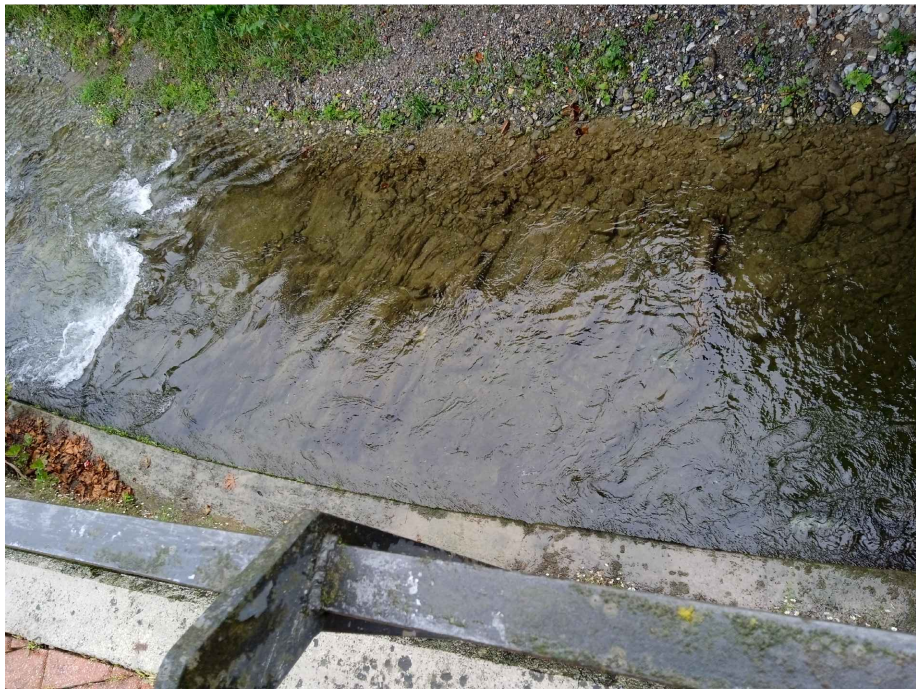
Foto d: Vista del azud Biblioteca Alegia (AORIAME000630000). Aguas abajo del azud se aprecia aflorar el macizo rocoso

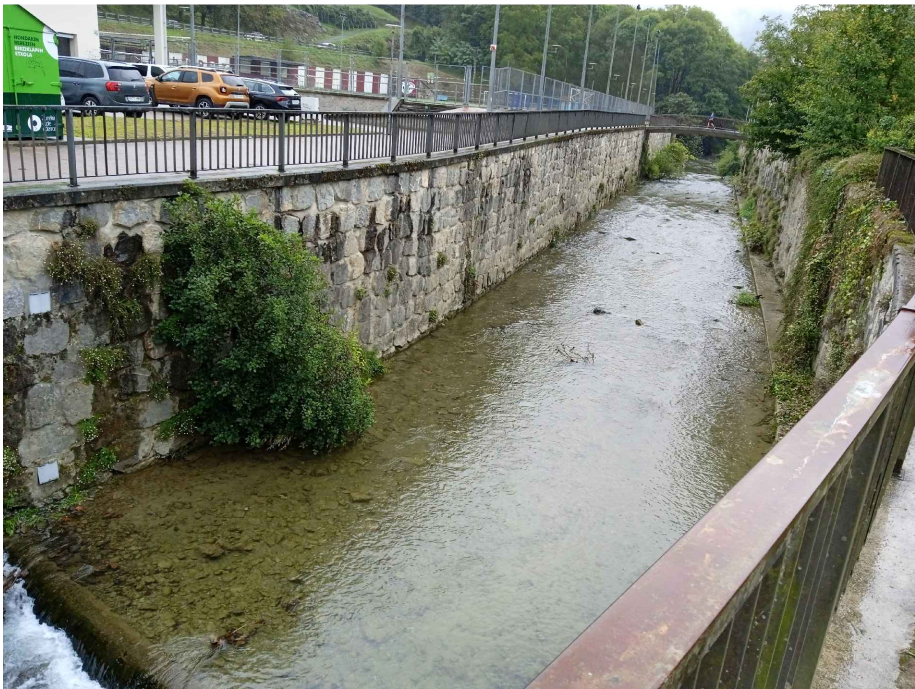
Foto e: Vista de los muros de encauzamiento existentes aguas arriba del azud Biblioteca Alegia (AORIAME000630000)

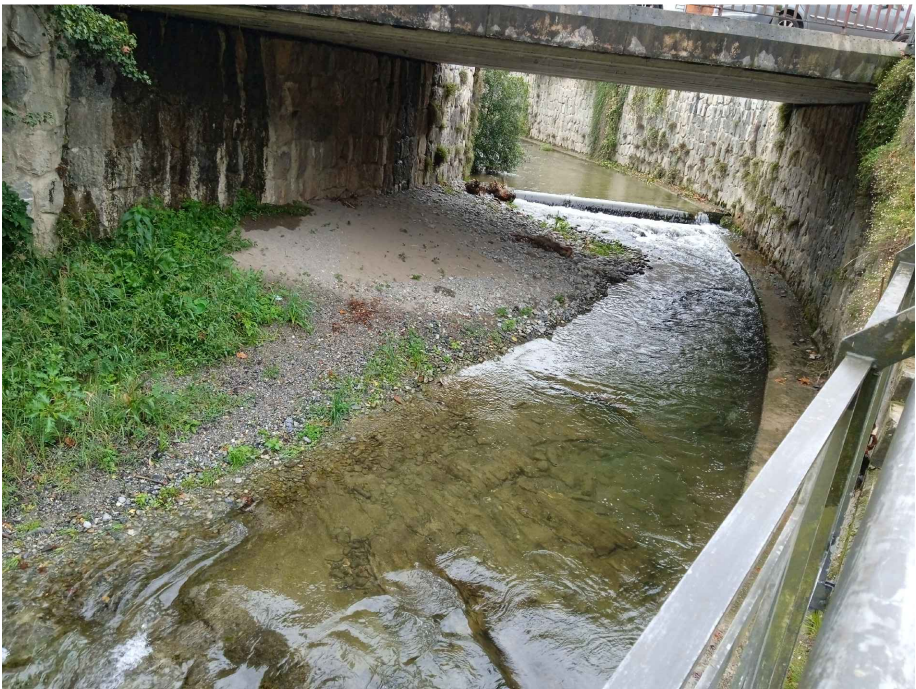
Foto f: Acumulación de sedimento bajo el puente existente aguas abajo del azud. En el lecho del cauce del río se aprecia el sustrato rocoso
