ANEXO I.1: ÁREA FUNCIONAL DE DEBABARRENA.

1. RESULTADOS Y VALORACIÓN. AREA FUNCIONAL DE DEBABARRENA.

2. FICHAS. ÁREA FUNCIONAL DE DEBABARRENA.

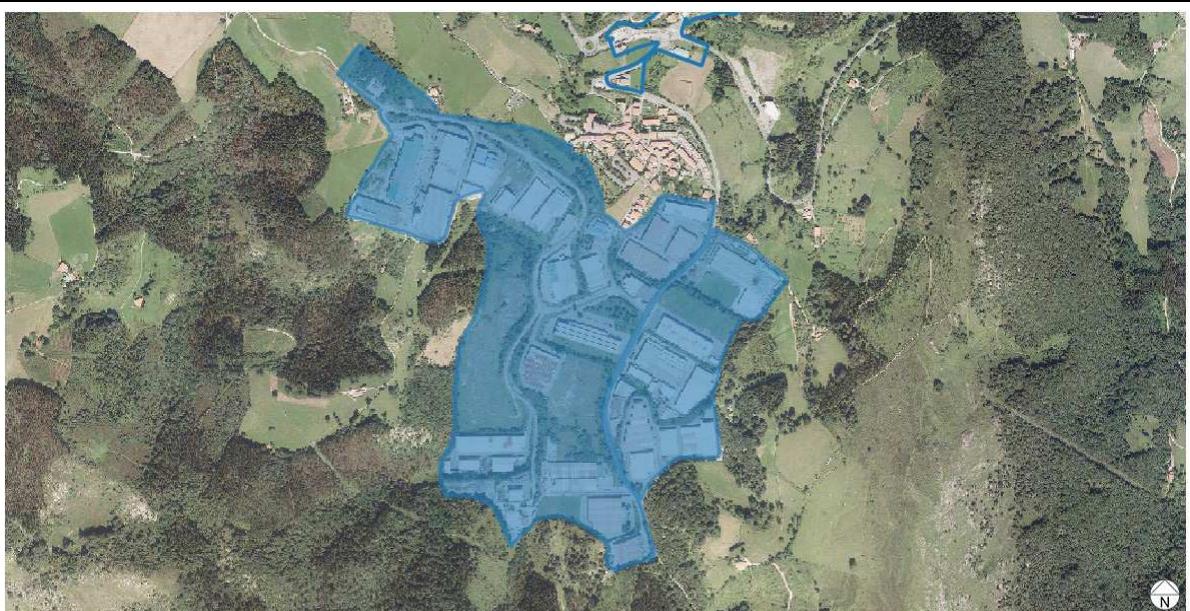
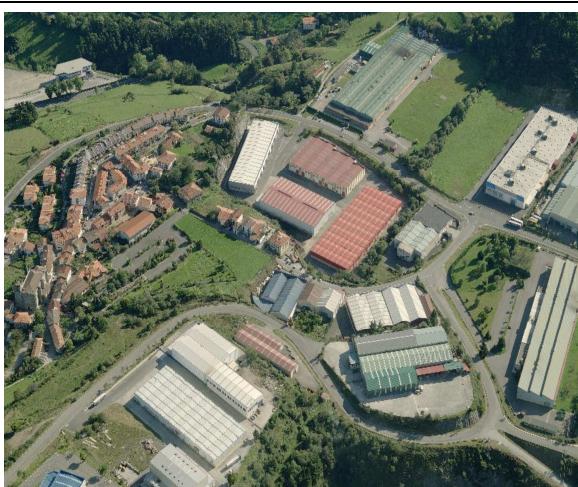
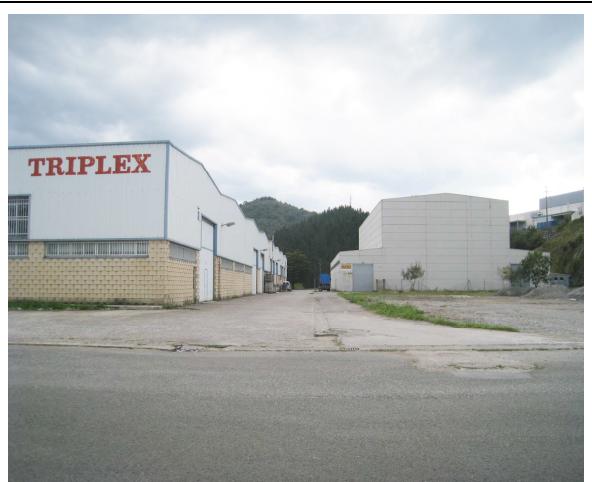
AU.18. "POLIGONO INDUSTRIAL DE ITZIAR".

GRADO DE ACTIVIDAD:	>75 ¹ %
FUNCIONALIDAD GENERAL (accesos, red interna, dotaciones, etc.):	
-	El área, de gran extensión, se desarrolla a ambos lados de la GI-3210, con numerosos accesos desde ésta, en general correctamente resueltos.
-	Carece de dotación habilitada de espacios libres y equipamiento.
-	No presenta problemas de aparcamientos, aunque éstos en bastantes zonas se encuentran sin formalizar.
SERVICIOS: básicos + gas natural + fibra óptica.	
ESTADO DE LA URBANIZACION:	
-	Básica (parte sin ejecutar). Estado de conservación regular.
ESTADO DE LA EDIFICACION:	
-	Bueno.

<ul style="list-style-type: none">- Dada la entidad del área y la problemática que presenta, sería conveniente redactar un Plan Especial con el objeto de establecer los parámetros para su regeneración urbana, toda vez que la regulación urbanística establecida desde el documento de NNSS no resulta en este sentido suficiente.- Mejora urbanización del área. Iniciativa: pública.- Rehabilitación de la edificación, en su caso.
--

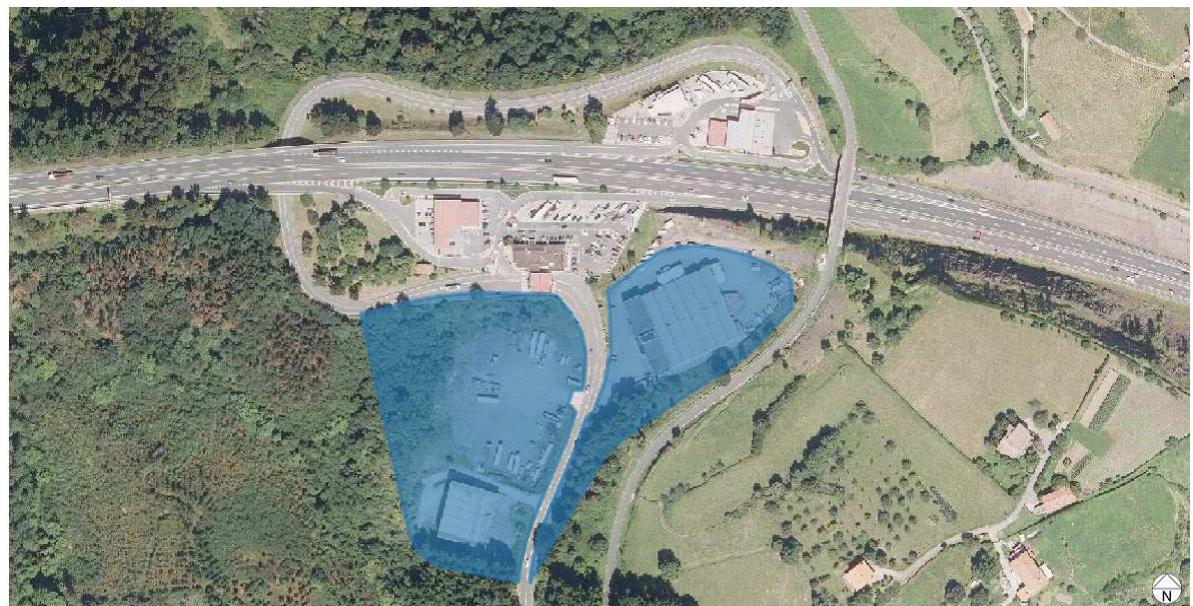
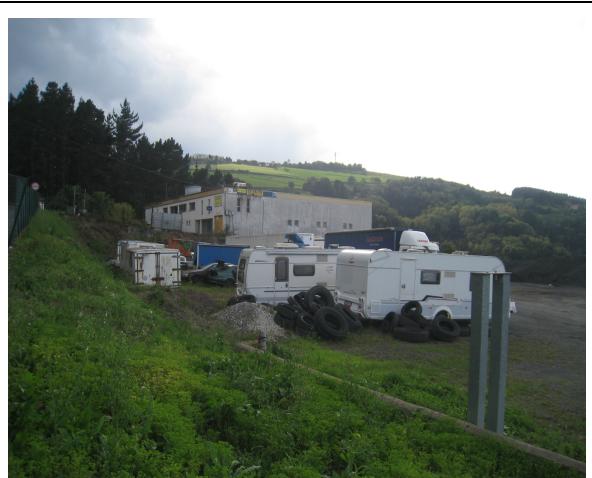
AU.20. "INDUSTRIAL AUTOMOVIL AUTOPISTA".

GRADO DE ACTIVIDAD:	25-50 %
FUNCIONALIDAD GENERAL (accesos, red interna, dotaciones, etc.):	
<ul style="list-style-type: none">- El área se desarrolla en dos ámbitos diferenciados, a ambos lados de la N-634. con numerosos accesos desde ésta, en general correctamente resueltos. Mientras el situado más cerca de la A-8 se encuentra bien ordenado, el otro, parcialmente sin ejecutar, carece prácticamente de urbanización, con accesos resueltos asimismo de forma un tanto precaria. En particular, el edificio situado junto a Desguaces Deba se encuentra al día de hoy cerrado o infratratulado.- No existen dotaciones de ningún tipo. El subámbito urbanizado no presenta en todo caso problemas de aparcamiento.	
SERVICIOS: básicos.	
ESTADO DE LA URBANIZACION:	
<ul style="list-style-type: none">- Básica. Estado de conservación bueno.- El subámbito más alejado de la A-8 se encuentra sin urbanizar.	
ESTADO DE LA EDIFICACION:

<ul style="list-style-type: none">- Bueno, con excepción del edificio cerrado situado junto a los desguaces, cuyo estado de conservación es algo peor.

<ul style="list-style-type: none">- Urbanización del área (subámbito Desguaces Deba).- Rehabilitación de la edificación, en su caso.

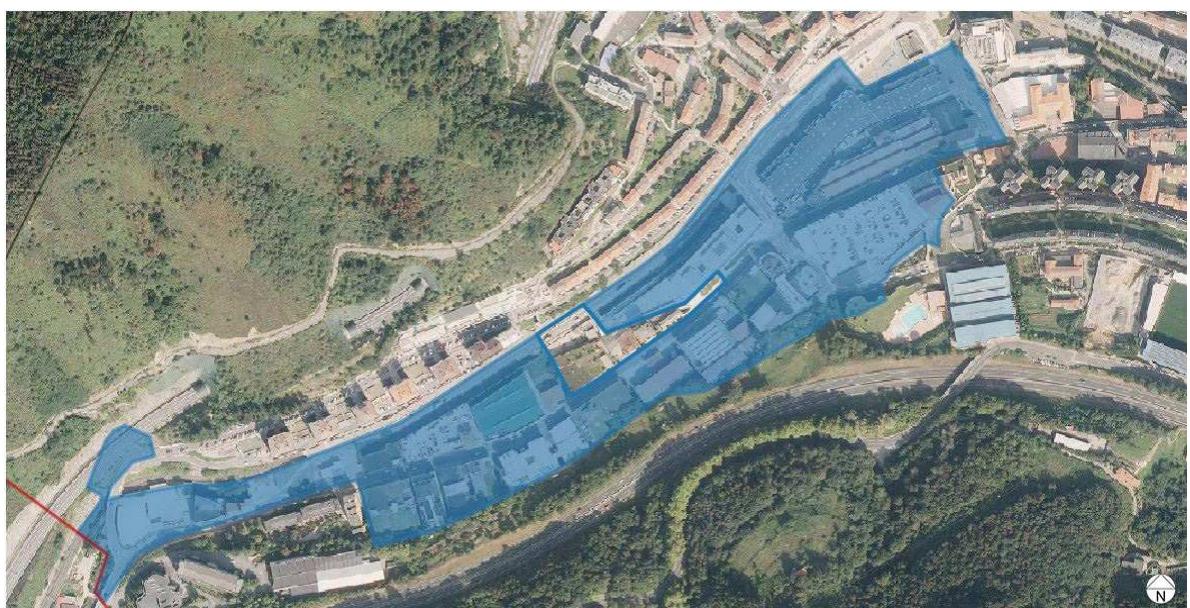
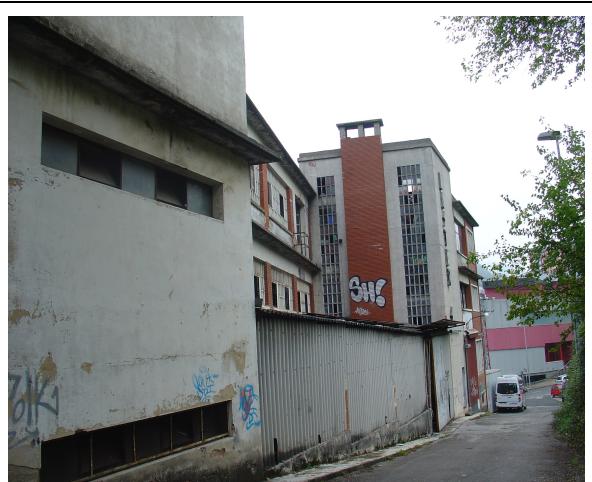
A.8.2. “OTAOLA”.

- Se trata de un ámbito muy extenso, en origen industrial, ubicado al Oeste del núcleo urbano, saliendo hacia Ermua. Resulta estructurado básicamente a ambos lados de la calle Otaola, siendo su límite norte el río Ego (allí donde no se halla cubierto).

- Correcta, con la salvedad de algunos tramos puntuales de Otaola kalea, necesitados de reconfiguración y mejora de su urbanización. Estado de conservación bueno (salvo en los citados tramos).

- Con la excepción de algunos edificios obsoletos y/o abandonados, el resto de la edificación presenta un estado de conservación bueno.

- Mejora de la urbanización del área. Iniciativa: pública.
- Sustitución y/o rehabilitación de los edificios al día de hoy obsoletos y/o abandonados.

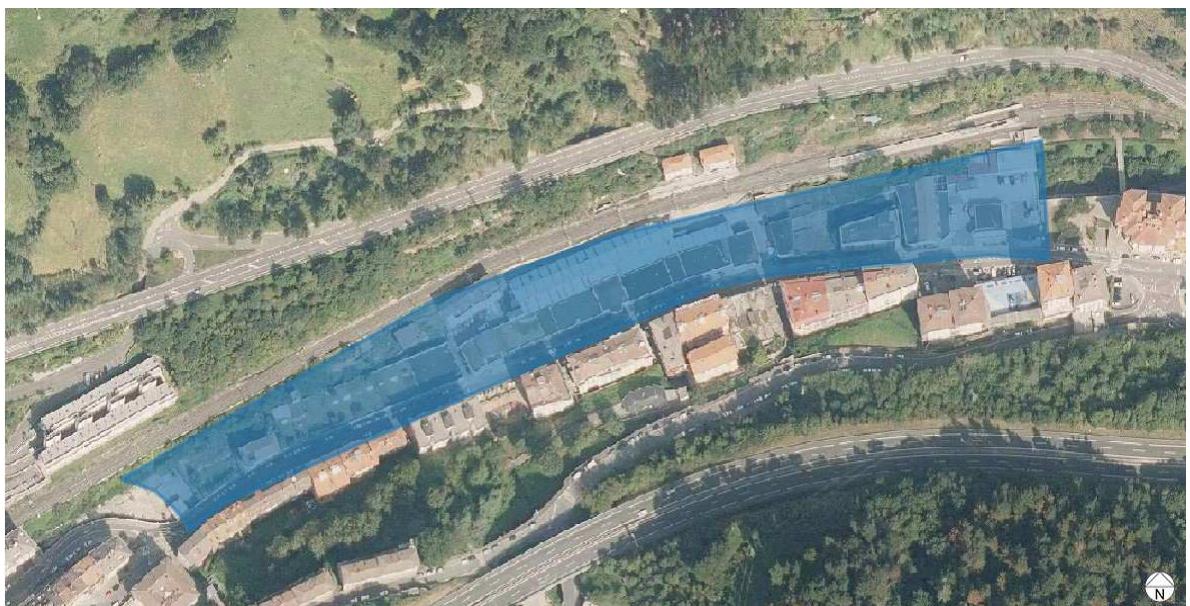
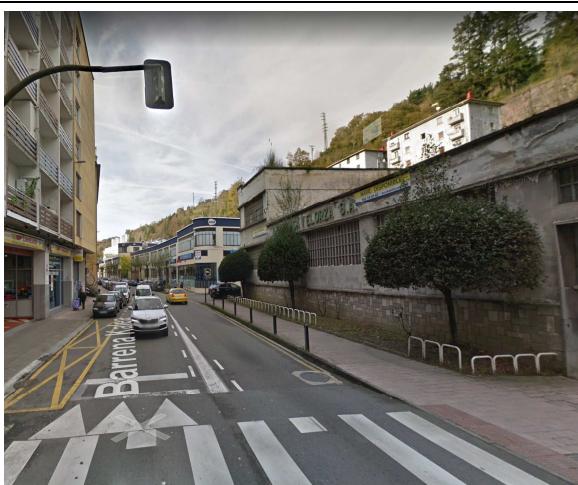
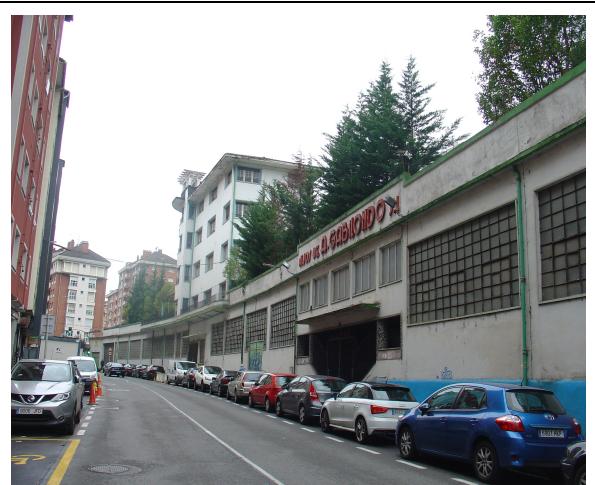
A.12.1. “BARRENA I”.

GRADO DE ACTIVIDAD:	25-50 %
FUNCIONALIDAD GENERAL (accesos, red interna, dotaciones, etc.):	
-	Se trata de un ámbito de origen industrial, ubicado en el extremo este del núcleo urbano, en la salida hacia Azitain. Ocupa los impares de la calle Barrena, eje viario que lo estructura.

-	Correcta. Estado de conservación bueno.
ESTADO DE LA EDIFICACION:	
-	Con la salvedad de los dos edificios cerrados, cuyo estado de conservación es algo peor, el resto de la edificación en general presenta un estado de conservación bueno.

<ul style="list-style-type: none">- Sustitución y/o rehabilitación de los edificios al día de hoy cerrados, en los términos establecidos por el planeamiento vigente.- Mejora de la urbanización del área, recuperando el cauce del río Ego, y su correspondiente paseo de ribera. Iniciativa: pública.
--
