ANEXO I.2: ÁREA FUNCIONAL DE DEBAGOIENA.

1. RESULTADOS Y VALORACIÓN. ÁREA FUNCIONAL DE DEBAGOIENA.

2. FICHAS. ÁREA FUNCIONAL DE DEBAGOIENA.

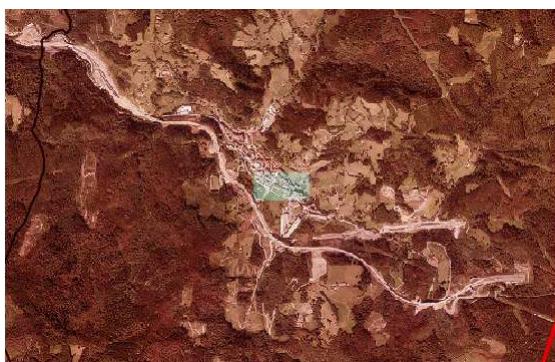
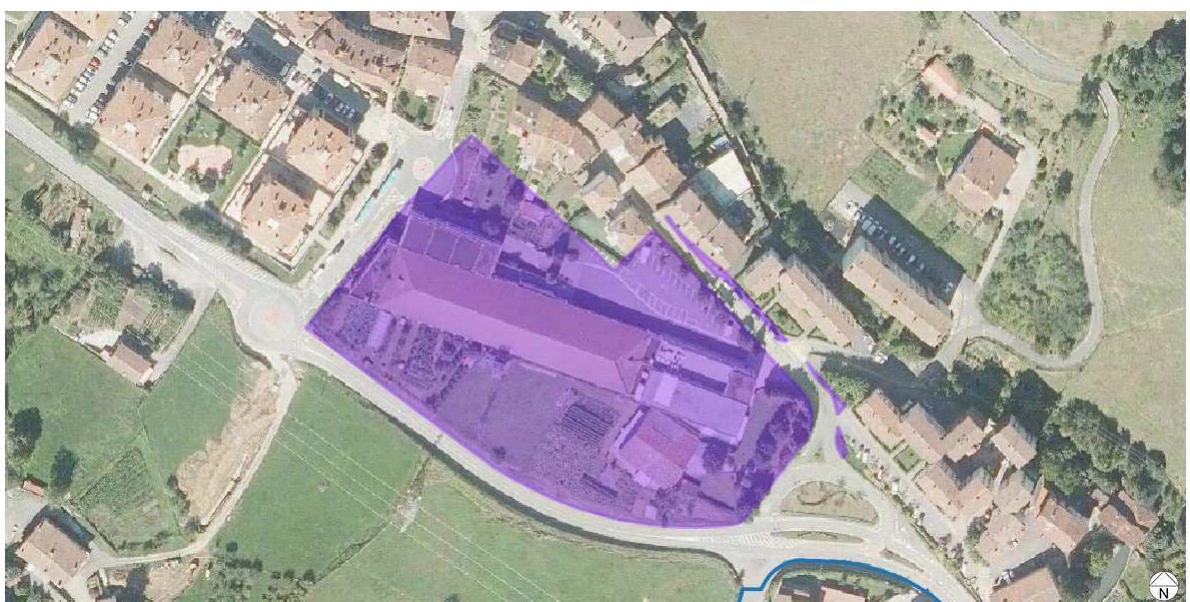
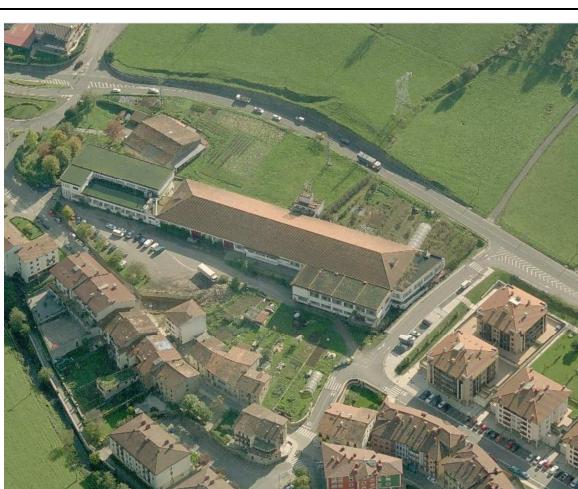
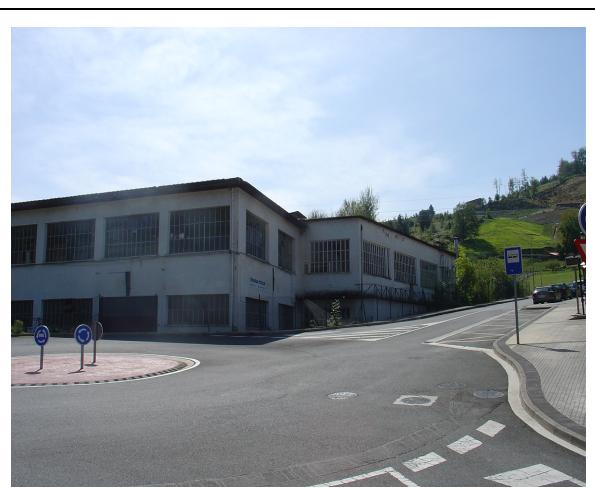
A.11. "HILATURAS".

GRADO DE ACTIVIDAD:	0-25 %
FUNCIONALIDAD GENERAL (accesos, red interna, dotaciones, etc.):	
-	Actualmente una parte del área se encuentra ocupada por la empresa Oerlikon. El acceso al pabellón se produce desde Kalegoi kalea, de forma bastante forzada, una vez atravesado parte del casco antiguo.
-	
La totalidad del área se corresponde con suelos privados, no existiendo por tanto viario público. Aparcamientos suficientes.	
SERVICIOS: -	
GRADO Y ESTADO DE LA URBANIZACION: -	
ESTADO DE LA EDIFICACION:	
-	
La parte del conjunto edificado ocupado por la empresa Oerlikon se encuentra en un estado de conservación bueno. El pabellón histórico de Hilaturas se encuentra cerrado, siendo su estado de conservación algo peor.

- Los criterios para la recuperación y ordenación del área establecidos en la Modif. de NNSS se estiman correctos. No obstante, sobrepasado el plazo de 4 años establecido para la aprobación del planeamiento de desarrollo a formular por el Ayuntamiento, éste no ha tomado aún la iniciativa.

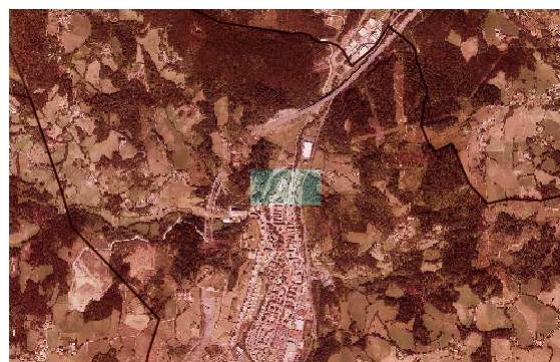
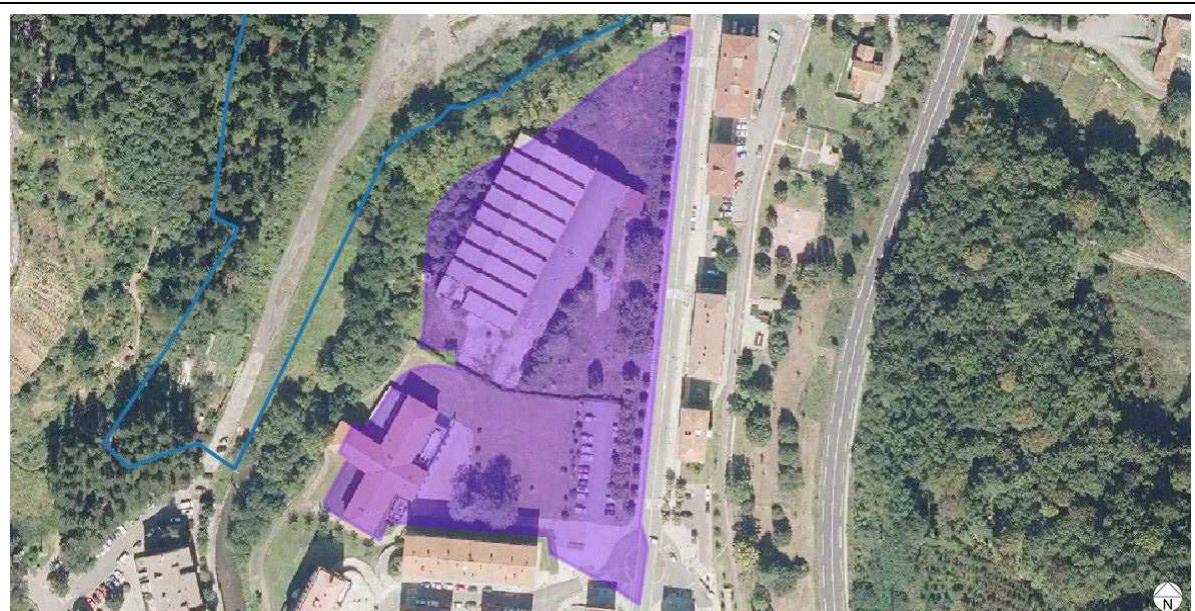
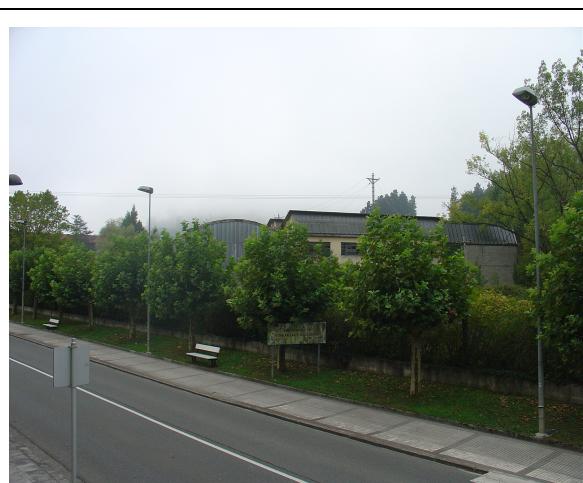
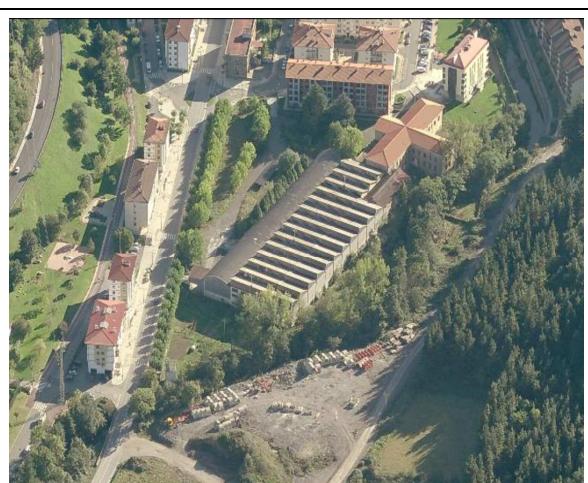
A.4-a. “TUBOS”.

GRADO DE ACTIVIDAD:	Sin actividad
FUNCIONALIDAD GENERAL (accesos, red interna, dotaciones, etc.):	
<ul style="list-style-type: none">- El área, situada al pie de la antigua carretera a Arrasate (hoy Otalora kalea), entre ésta y el río Deba, se corresponde en su práctica totalidad con los pertenecidos de la empresa "Tubos Metálicos de Precisión S. Coop.", cerrada hace años.- Su localización dentro del núcleo urbano, en continuidad con otras zonas residenciales, refuerza claramente el cambio de uso pretendido.	
SERVICIOS: -	
GRADO Y ESTADO DE LA URBANIZACION: -	
ESTADO DE LA EDIFICACION:	
<ul style="list-style-type: none">- El edificio catalogado de Vergarajáuregui fue rehabilitado en 2013. Por su parte, el pabellón industrial de "Tubos" se mantiene en pie, estando prevista su demolición previa al desarrollo residencial del área.

<ul style="list-style-type: none">- Los criterios para la recuperación y ordenación del área establecidos en la Modif. de NNSS se estiman correctos. Desde 2013, sin embargo, no se han dado nuevos pasos en orden a ejecutar el desarrollo previsto.

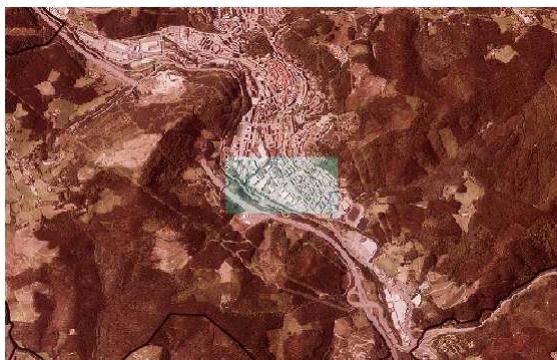
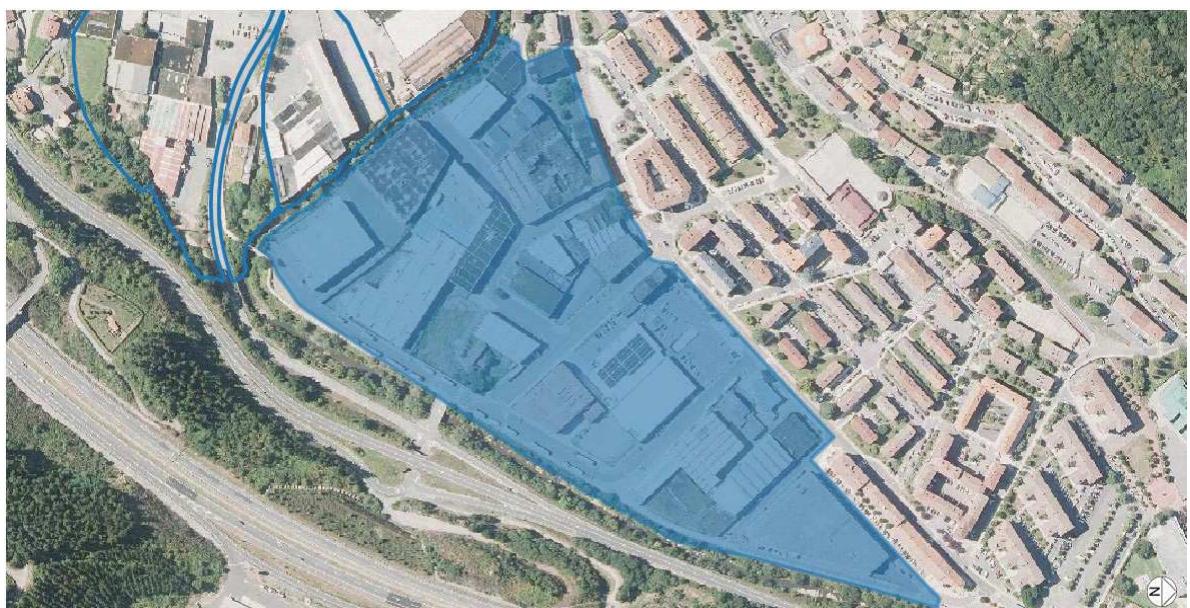
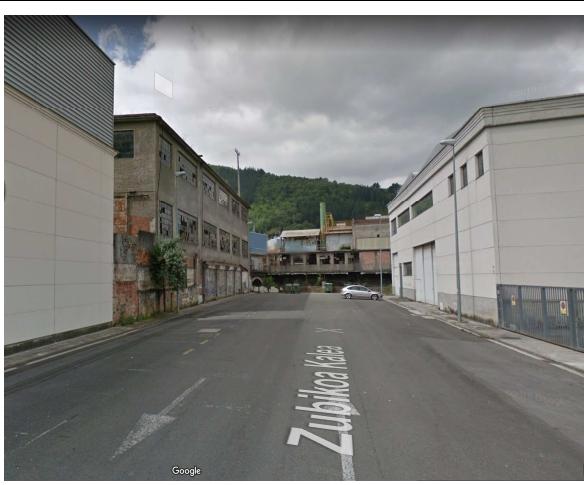
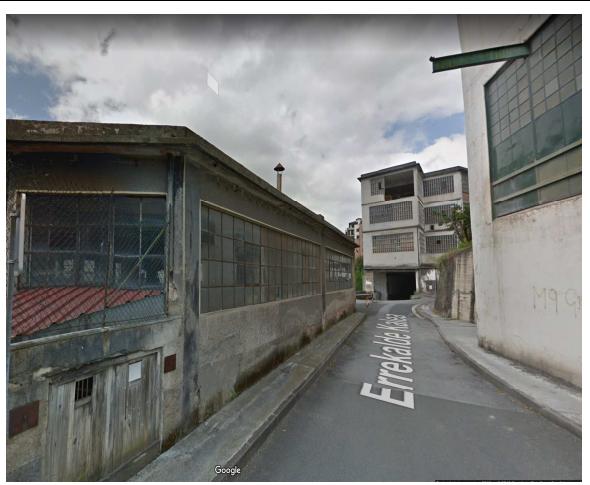
A.E.70. “ZIGARROLA”.

- El ámbito, enclavado en pleno núcleo urbano del municipio, resuelve sus accesos desde Gipuzkoa Etorbidea, así como desde el puente sobre el río Deba próximo a la GI-627 (Nafarroa Etorbidea).

- Desde un punto de vista del tejido urbano, cabe diferenciar en el área dos zonas. La ubicada al Este de Osiñaga kalea, responde a una ordenación bien estructurada, a la vez que presenta un estado de conservación en lo que se refiere a la urbanización y edificación correcto, no presentando en este sentido problemas significativos.

- Por el contrario, la parte comprendida entre el río Deba y la citada Osiñaga kalea, anterior en origen, se caracteriza por una implantación más desordenada o espontánea. Dicha zona, exclusivamente, es la que resulta incluida a los efectos de este inventario (aproximadamente un 1,78 has.), presentando en la actualidad un cierto grado de deterioro, especialmente debido a la existencia de alguna construcción abandonada en el entorno de Errekalde kalea y Zubikoa kalea.

- Correcta (con la salvedad referida a Errekalde kalea, necesitada de mejorar su urbanización). Estado de conservación bueno.

- Con la salvedad de los edificios abandonados ya citados, en general el resto de la edificación presenta un estado de conservación bueno.

- Sustitución y/o rehabilitación de los edificios abandonados al día de hoy.
- Posible mejora de la estructura viaria de la parte del área comprendida entre el río Deba y Osiñaga kalea, previa en su caso la formulación de un Plan Especial.

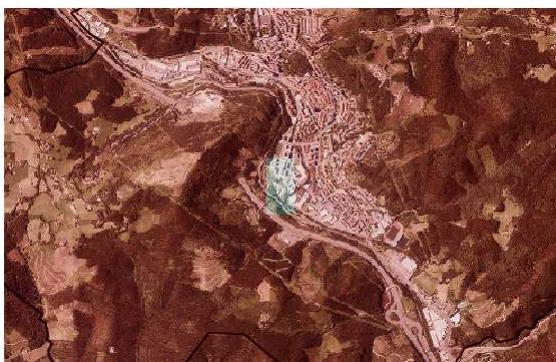
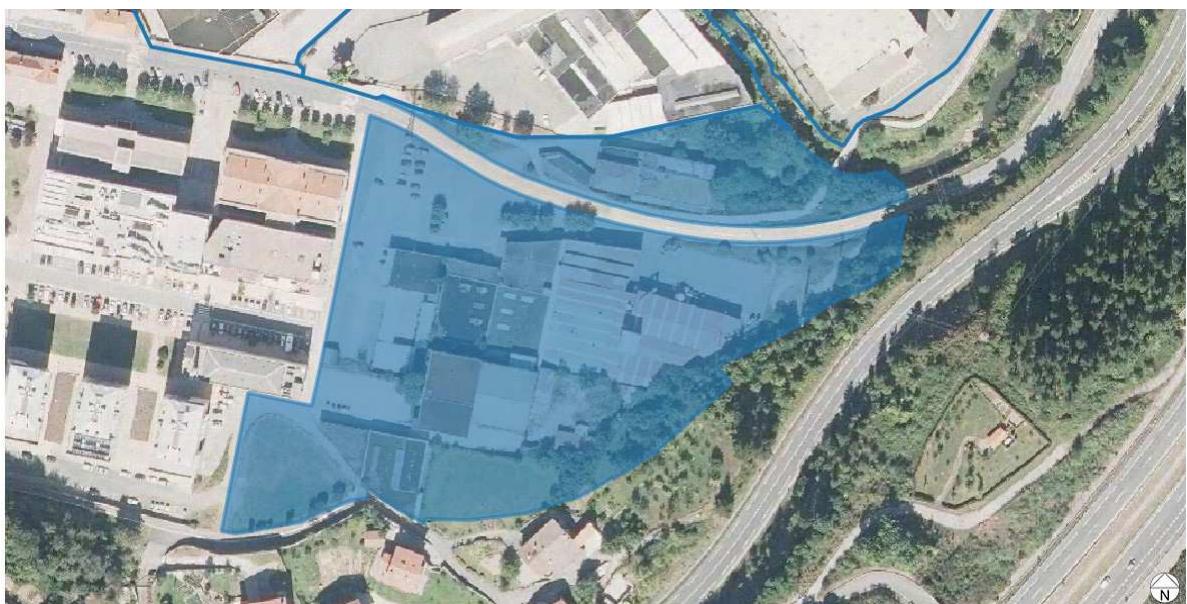
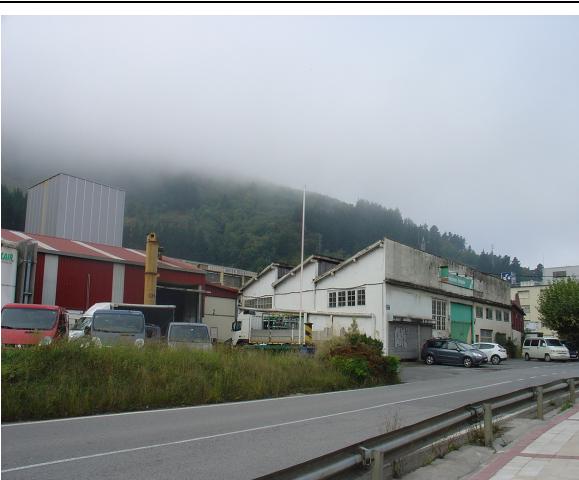
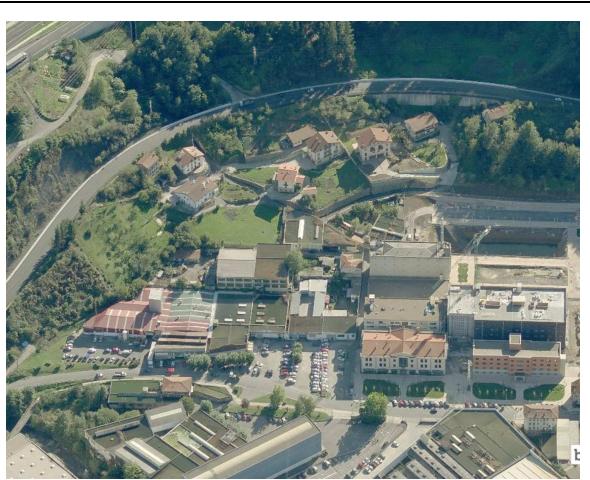
A.E.67. “ZALDUSPE”.

GRADO DE ACTIVIDAD:	25-50 %
FUNCIONALIDAD GENERAL (accesos, red interna, dotaciones, etc.):	
-	El ámbito, contiguo a la zona del ambulatorio y Hospital de Arrasate se halla constituido por distintos edificios industriales de tamaño medio-pequeño, una parte de los cuales se encuentran al día de hoy abandonados.

-	El acceso al área desde Nafarroa etorbidea se produce en la actualidad de forma desordenada, con distintos "pinchazos" desde la citada calle. A la parte trasera del ámbito se llega a través de Zalduspe kalea, eje secundario que articula la accesibilidad a dicha zona.

-	No existen espacios libres públicos ni dotaciones de equipamiento. Una parte del área se halla habilitada como aparcamiento al servicio básicamente del Hospital.
SERVICIOS:	<ul style="list-style-type: none">- Básicos (conexión de gas a pie de área).
GRADO Y ESTADO DE LA URBANIZACION:	<ul style="list-style-type: none">- Básica. Estado de conservación regular.
ESTADO DE LA EDIFICACION:	<ul style="list-style-type: none">- Con la salvedad de los edificios ocupados por Asmobi, en buen estado de conservación, el resto se halla en un estado regular o malo, especialmente aquellos edificios que se encuentran cerrados o abandonados.

- Se trata de un área claramente degradada, cuya recuperación pasa por una renovación integral de los usos y construcciones actualmente existentes.
- Los criterios para la recuperación y ordenación del área establecidos en el Plan Especial de 2011 (ratificados posteriormente en la revisión de PGOU de 2016, básicamente consistentes en la consolidación del área como zona destinada a la actividad económica), se estiman correctos.
- Con independencia de ello se estima que tanto la ubicación del área en relación al propio desarrollo urbano residencial de Arrasate, como la contigüidad con la zona de Zerrajera-Osasungunea, estaría justificando asimismo un planteamiento de reconversión a residencial de dicho ámbito.

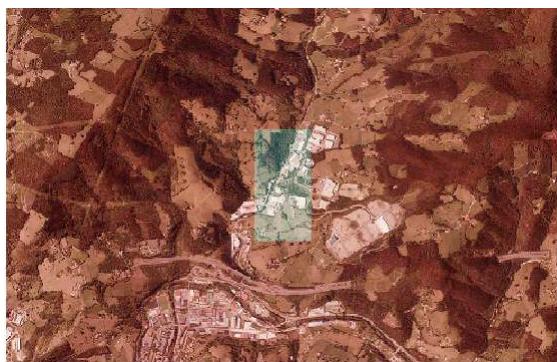
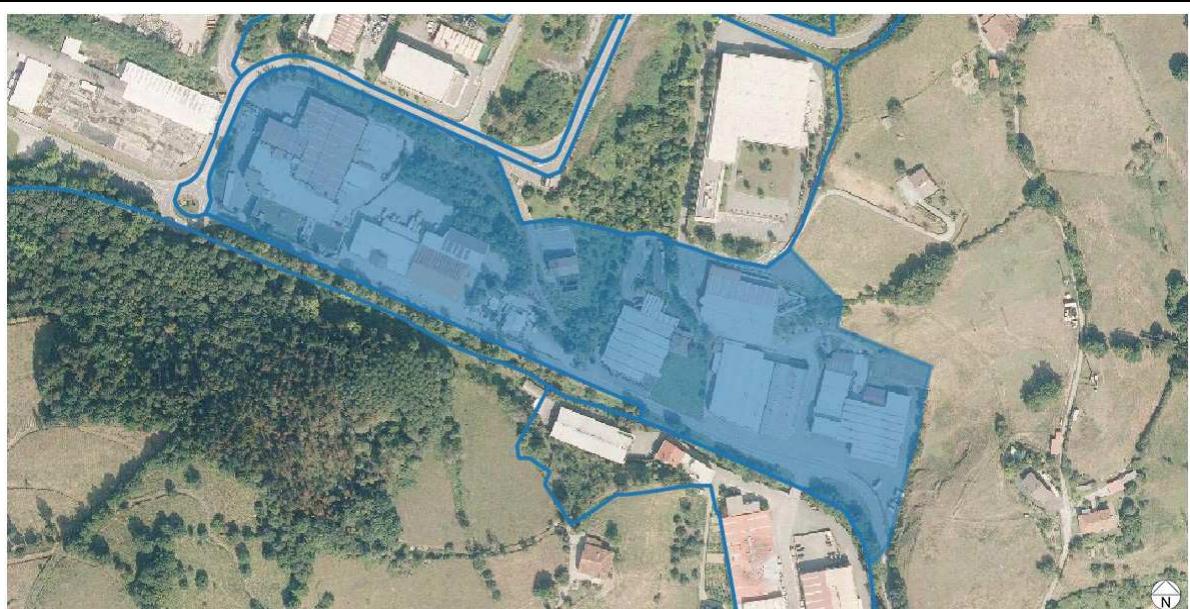
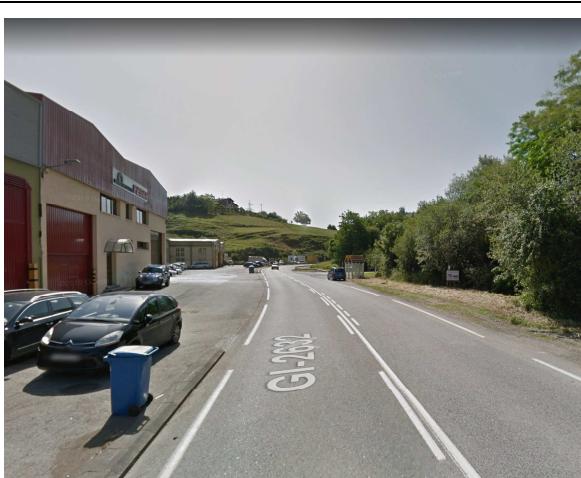
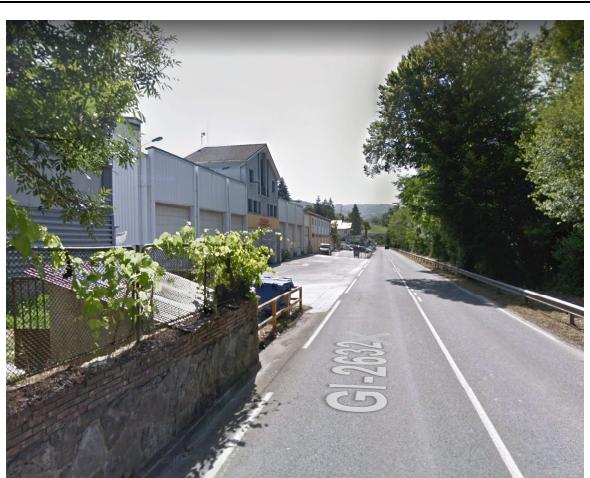
A.56.

GRADO DE ACTIVIDAD:	> 75 %
FUNCIONALIDAD GENERAL (accesos, red interna, dotaciones, etc.):	
<ul style="list-style-type: none">- Los accesos a los distintos pabellones se resuelven al día de hoy de forma directa desde la carretera GI-2632, sin ningún orden ni control a lo largo de casi 400 m. Se pretende con el vial de servicio paralelo a dicha carretera resolver de forma correcta la accesibilidad al área, así como el aparcamiento a su servicio, ya sea vinculado al viario público, bien en el interior de las parcelas privadas.	
SERVICIOS: <ul style="list-style-type: none">- Básicos + red de gas natural.	
GRADO Y ESTADO DE LA URBANIZACION: <ul style="list-style-type: none">- Básica. Estado de conservación regular.	
ESTADO DE LA EDIFICACION: <ul style="list-style-type: none">- Bueno.

<ul style="list-style-type: none">- Se estima correcta y necesaria la previsión del PGOU en relación a la construcción de un vial de servicio paralelo a la GI-2632 que ordene los accesos al área.- Mejora del conjunto del espacio urbanizado del área. Iniciativa: pública.

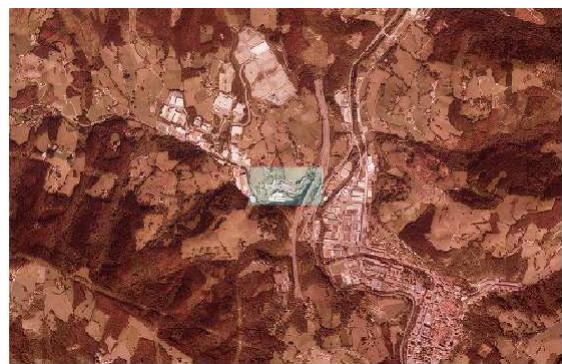
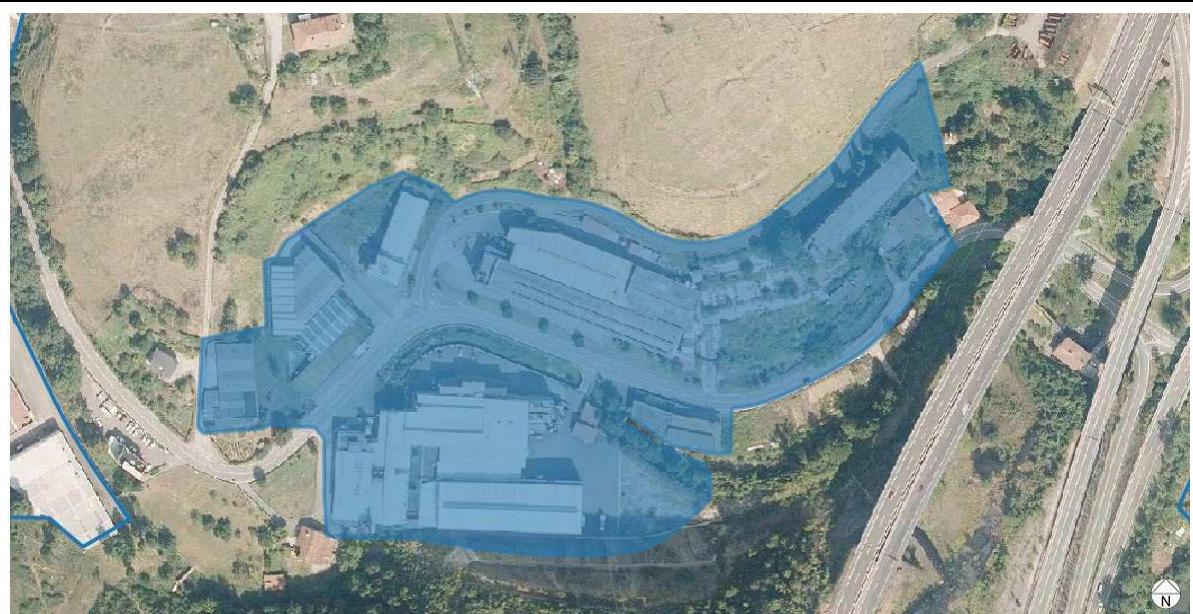
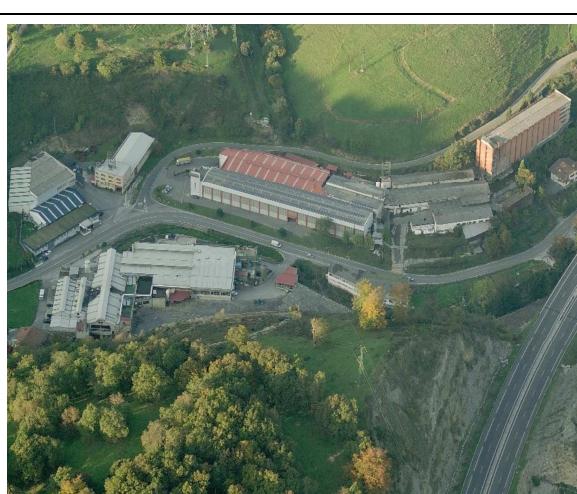
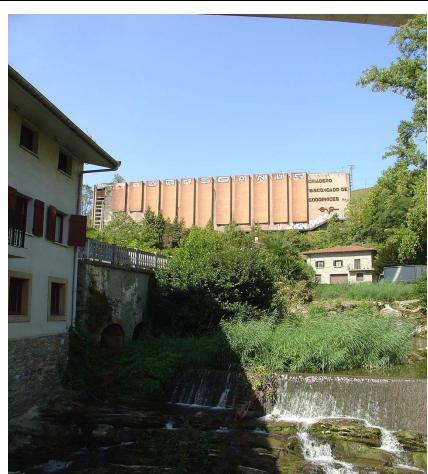
A.46.

GRADO DE ACTIVIDAD:	50-75 %
FUNCIONALIDAD GENERAL (accesos, red interna, dotaciones, etc.):	
<ul style="list-style-type: none">- El área resulta constituida por tres ámbitos diferenciados a los que se accede directamente desde las carreteras GI-2632 y GI-3741. No cuenta con viario interno, resolviéndose los accesos a los distintos pabellones directamente desde las citadas carreteras.- El área cuenta con varios edificios sin actividad, entre ellos el emblemático pabellón correspondiente a la empresa "Criadero Vascongado de Codornices", cerrado desde hace años.- La práctica totalidad del suelo del área es de propiedad privada, por lo que los aparcamientos al servicio de la misma deben resolverse al interior de las distintas parcelas industriales. Carece de cualquier dotación de espacios libres y equipamiento.	
SERVICIOS: básicos (red de gas natural al pie del ámbito). Red de alumbrado deficiente.

GRADO Y ESTADO DE LA URBANIZACION:	
<ul style="list-style-type: none">- Básica. Estado de conservación regular (suelos propiedad privada).	
ESTADO DE LA EDIFICACION:	
<ul style="list-style-type: none">- Con excepción de los dos edificios que al día de hoy se encuentran cerrados (Codornices, y Talleres Garitano), el resto de la edificación del área se encuentra en buen estado de conservación.

<ul style="list-style-type: none">- Mejora de la urbanización del área. Iniciativa: pública.- Rehabilitación de la edificación, en su caso.

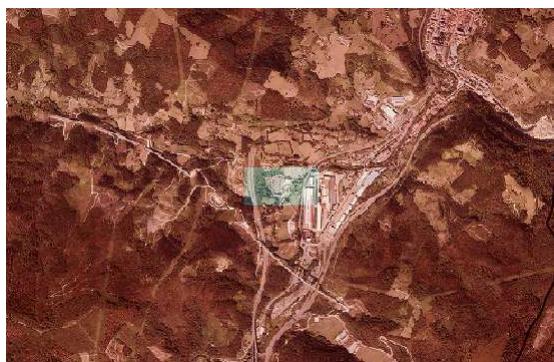
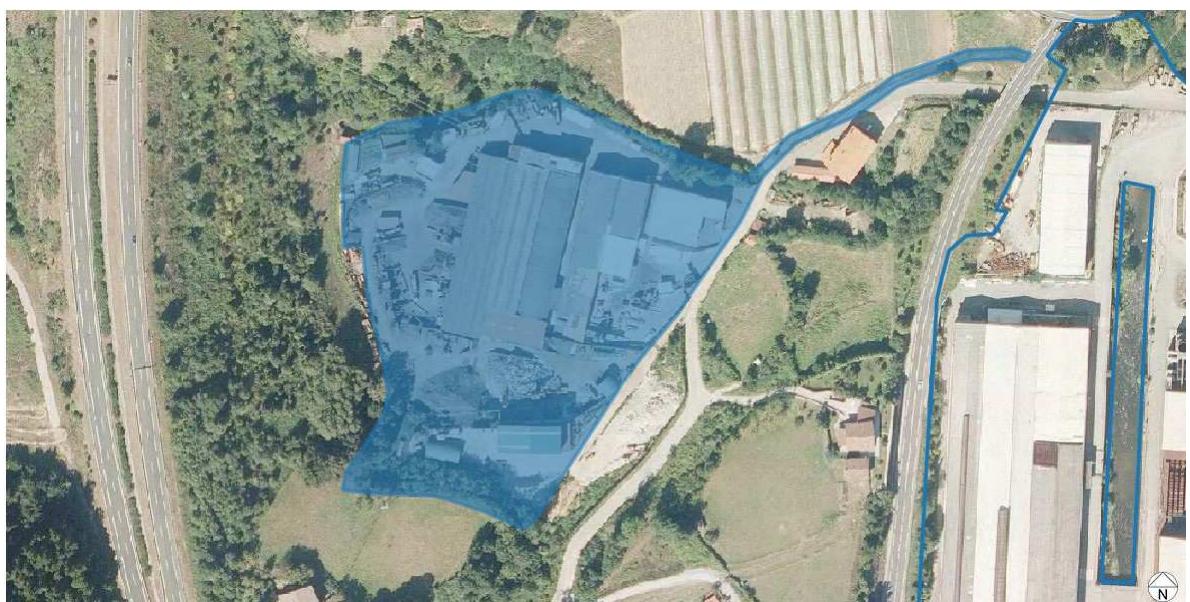
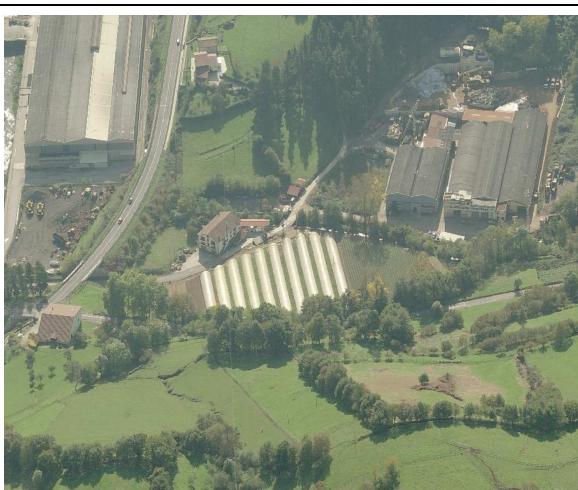
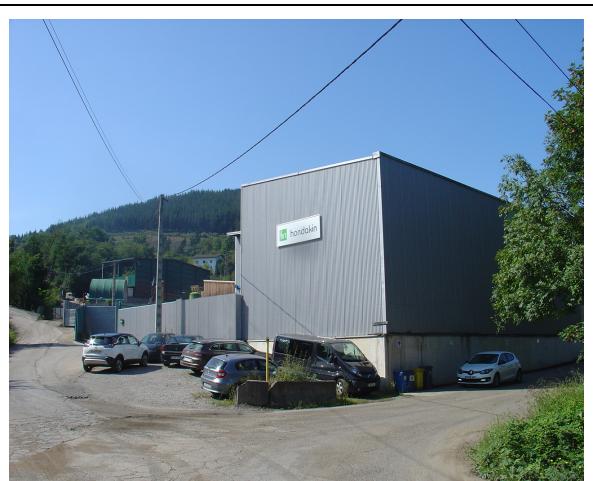
A.50.

- Se trata de una implantación industrial sensiblemente aislada del resto del suelo urbano desarrollado, a la que se accede desde un estrecho camino que partiendo de Ibarra kalea bordea las instalaciones de Arcelor en la zona. Acoge, entre otras, actividades ligadas al reciclaje de residuos de la construcción y otros, que en la actualidad están produciendo un notable impacto medioambiental sobre el entorno inmediato.
- No cuenta como tal con un viario que ordene el área, ni existen espacios libres públicos ni dotaciones de ningún tipo.

- Sin urbanizar.

- Con la salvedad de algún edificio reciente (Hondakin), el resto de la edificación presenta un estado de conservación regular.

- Se trata de un área claramente degradada cuya recuperación pasa por su reordenación y urbanización integral, al hilo de lo propuesto (con escaso éxito) en el PGOU.
- En este sentido, la iniciativa de tal intervención habría de ser pública (Cooperación), incidiendo a la vez en el efectivo control de los usos y actividades que se desarrollan en el ámbito (cierre de parcelas, etc.), en especial, aquellas más contaminantes y/o perjudiciales para el medio natural.

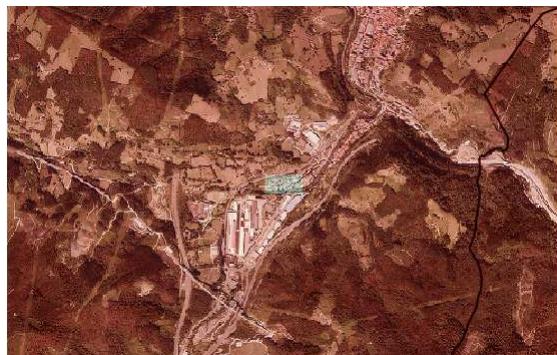
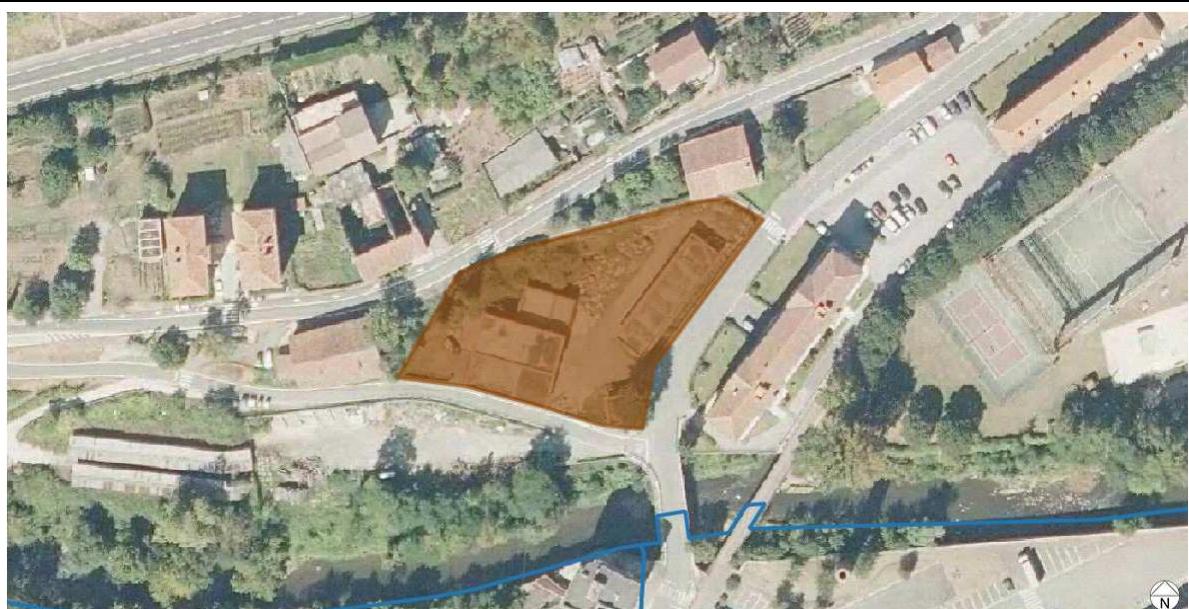
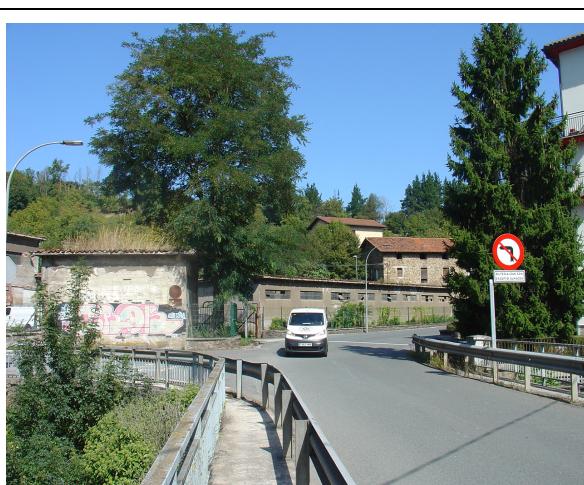
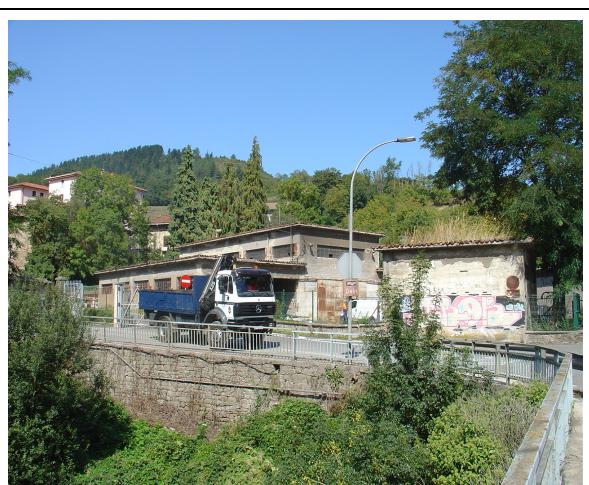
S.N.U. ASKARRUNTZ AUZOA

GRADO DE ACTIVIDAD:	Sin actividad
FUNCIONALIDAD GENERAL (accesos, red interna, dotaciones, etc.):	
- Se trata de parte de un área residual que queda entre el río y la GI-627, clasificada en el vigente PGOU como SNU. El acceso a la parcela se produce desde Ibarra kalea, vial que estructura el barrio de Askarruntz. - La totalidad del ámbito delimitado se corresponde con suelos privados.	
SERVICIOS: básicos.	
GRADO Y ESTADO DE LA URBANIZACION: -	
ESTADO DE LA EDIFICACION: <ul style="list-style-type: none">- Malo (edificios abandonados, en estado de semirruina).

- Ateniéndonos a lo establecido en el vigente PGOU, la recuperación de esta zona abandonada/degradada ubicada frente a la zona residencial de Ibarra kalea pasaría bien por la reutilización de alguna/s construcción/es con destino a la implantación de usos compatibles con su calificación como SNU "Agroganadera y Campiña. Alto valor estratégico" y/o "Protección Aguas Superficiales", bien por el derribo programado de las construcciones hoy abandonadas. - Otra opción, siempre que el correspondiente Estudio Hidráulico así lo posibilitase, pudiera ser la recalificación de dichos suelos con destino a la implantación de un pequeño desarrollo residencial de baja densidad, lo que requeriría en todo caso la modificación del actual planeamiento general.

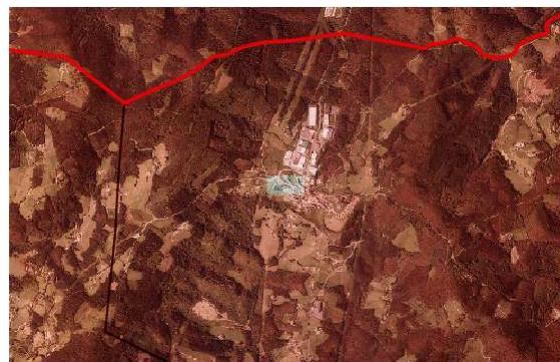
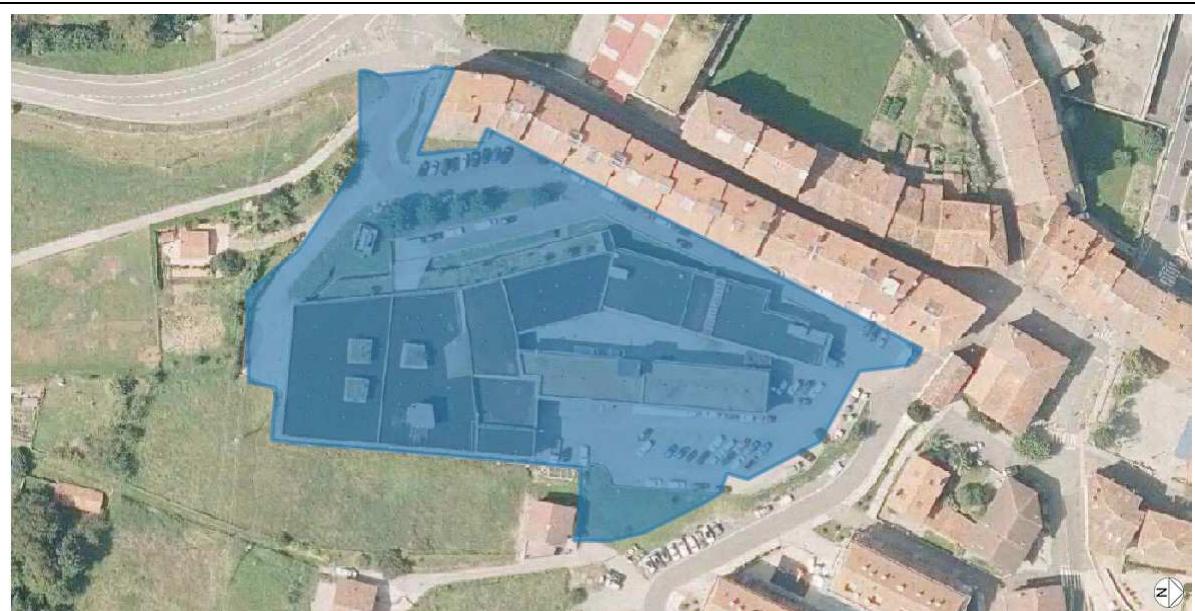
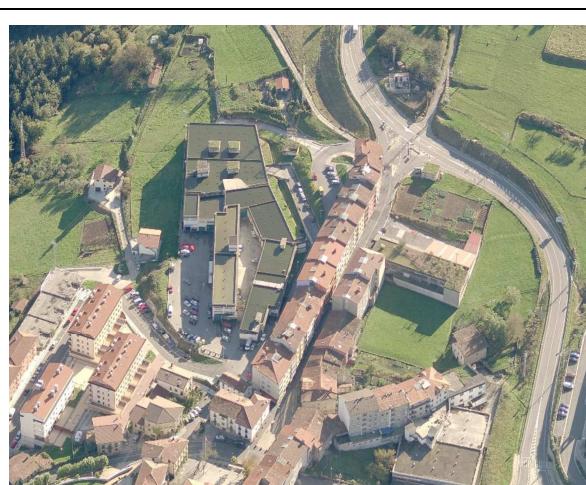
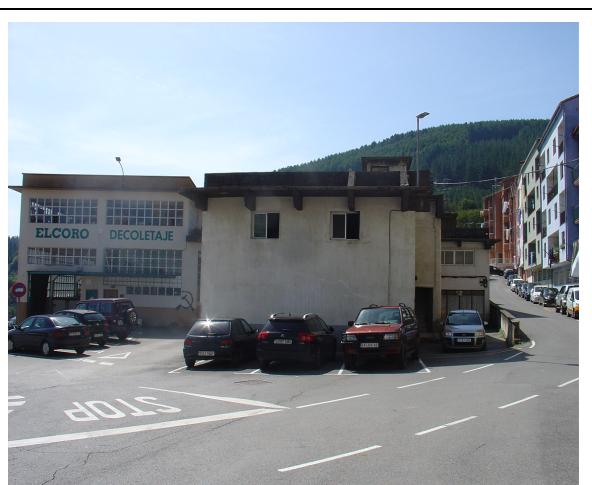
A.7. “BERRAONDOKUA”.

GRADO DE ACTIVIDAD:	0-25 %
FUNCIONALIDAD GENERAL (accesos, red interna, dotaciones, etc.):	
-	Se trata de una edificación destinada en su momento a la actividad económica (Tornillería Elcoro) que hoy ha quedado enclavada en pleno núcleo urbano. Su actual ocupación es diversa (pequeños talleres, garajes, etc.), encontrándose en una parte importante desocupada.

-	El acceso a los distintos locales que aún se mantienen activos se resuelven a través Salbador zeharbidea.
-	El área no cuenta con dotaciones de espacios libres ni de equipamiento. La superficie destinada a aparcamientos parece suficiente (dada su actual ocupación).
SERVICIOS: Básicos.	
GRADO Y ESTADO DE LA URBANIZACION:	
<ul style="list-style-type: none">- Básica. Estado de conservación bueno.	
ESTADO DE LA EDIFICACION:	
<ul style="list-style-type: none">- Regular. Bastantes de los locales que conforman el conjunto de la edificación se encuentran al día de hoy desocupados.

<ul style="list-style-type: none">- Teniendo en cuenta tanto el emplazamiento del área como las características y estado de conservación de la edificación que la conforma, se estima que una efectiva recuperación del área pasaría por su reconversión como ámbito residencial, si bien con una densidad edificatoria sensiblemente inferior a la prefijada en el vigente documento de NNSS (55 viv/ha).

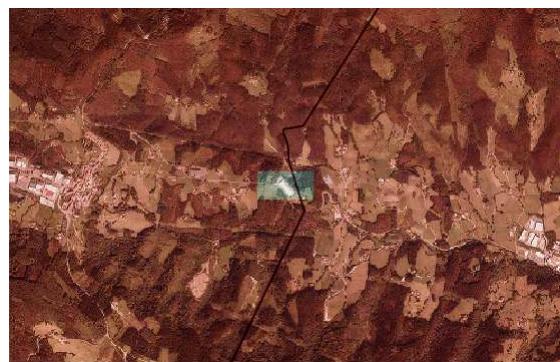
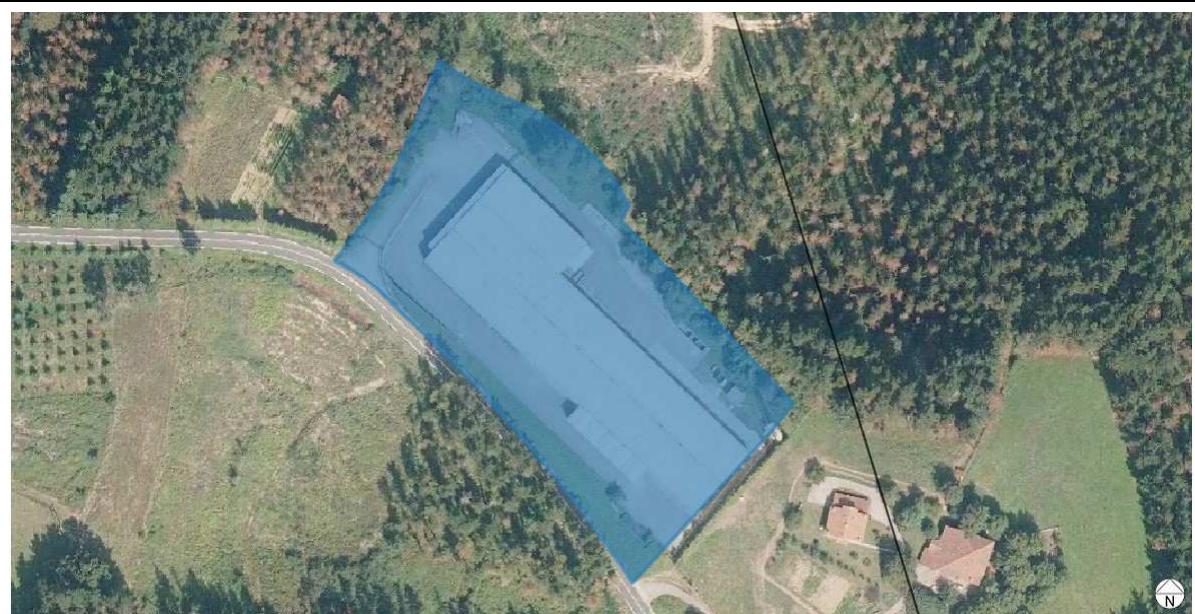
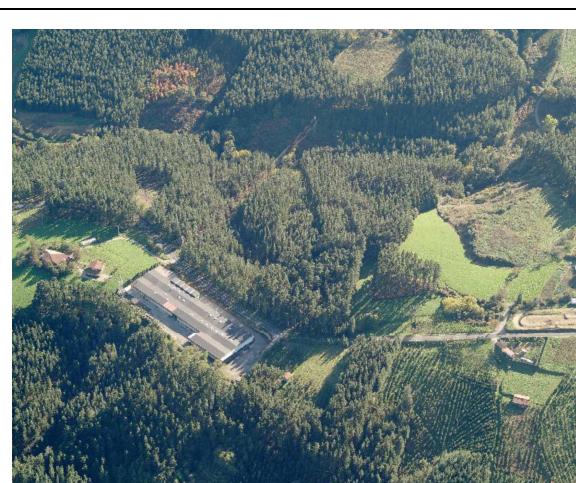
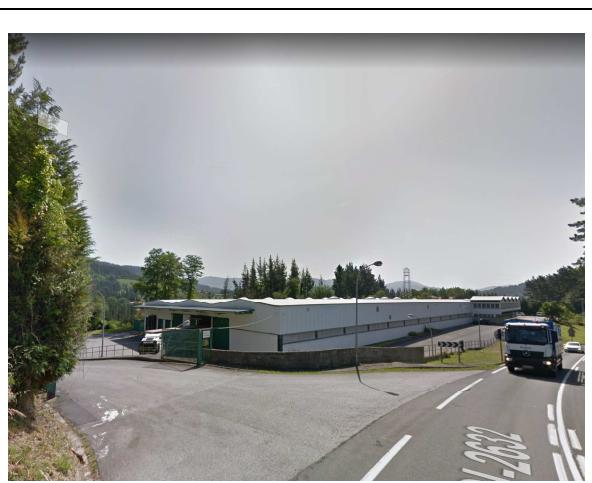
A.11. “JALOTZA”.

GRADO DE ACTIVIDAD:	Sin actividad
FUNCIONALIDAD GENERAL (accesos, red interna, dotaciones, etc.):	
-	El acceso al área se produce directamente desde la GI-2632, en un tramo en curva con visibilidad reducida.
-	La totalidad del suelo del área es de dominio privado. El viario interno y el aparcamiento, suficientes, se resuelven al interior de la única parcela industrial delimitada.
SERVICIOS:	
-	Básicos.
GRADO Y ESTADO DE LA URBANIZACION:	
-	Básico. Estado de conservación bueno.
ESTADO DE LA EDIFICACION:	
-	Bueno.

- La recuperación del área como zona industrial, bien sea con una o varias actividades, deberá garantizar en cualquier caso una suficiente dotación de aparcamientos al servicio de la misma.
- Convendría ser mejorado, en lo posible, el acceso al área desde la GI-2632, de acuerdo en todo caso a las consideraciones que en su momento pudiera efectuar el departamento de Infraestructuras Viales de la Diputación Foral de Gipuzkoa.

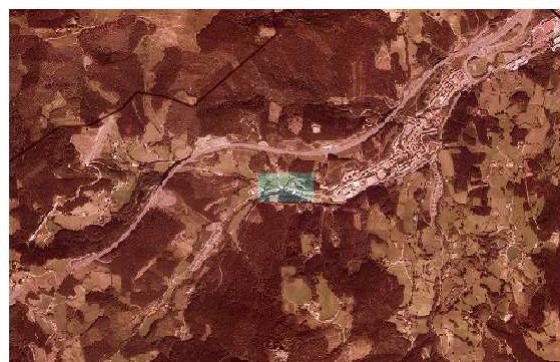
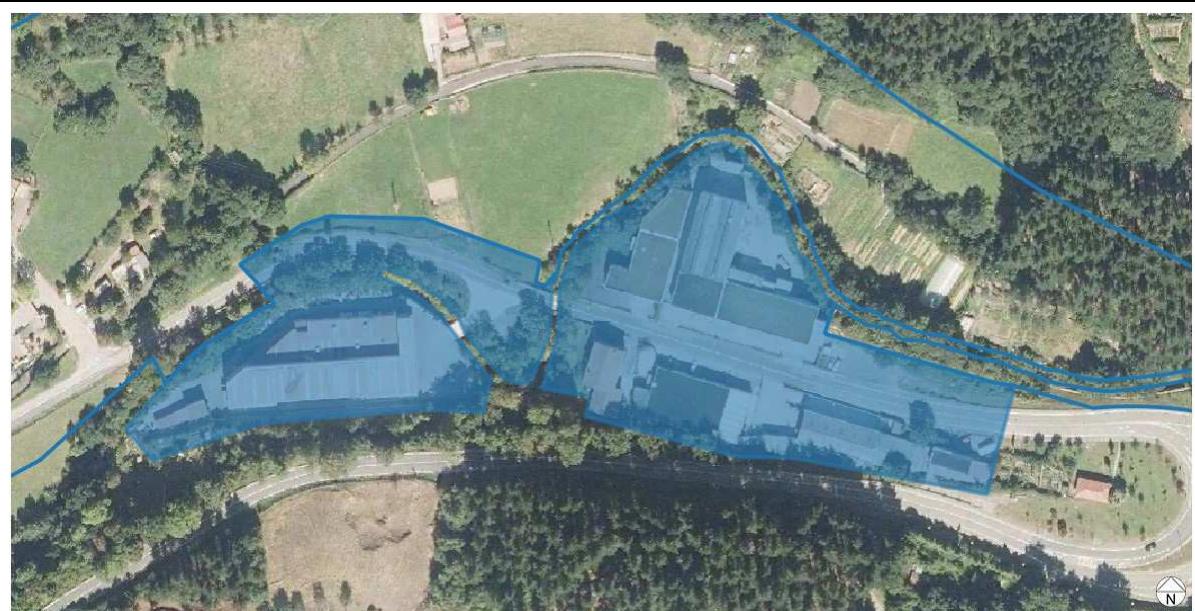
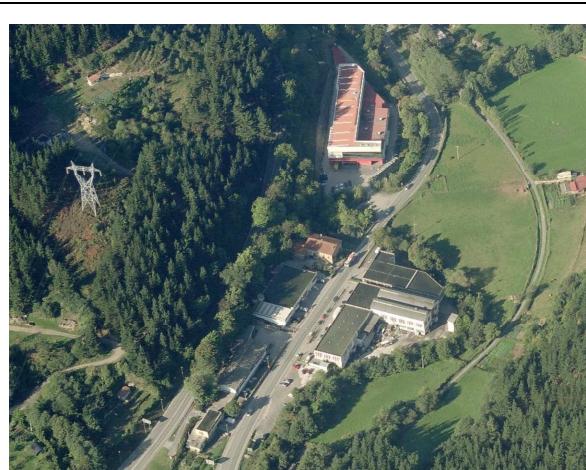
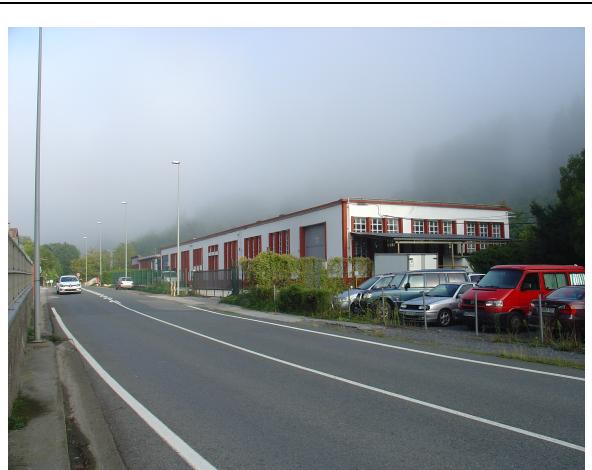
A.I.U.3 “AINGERU ERMITA”.

GRADO DE ACTIVIDAD:	50-75 %
FUNCIONALIDAD GENERAL (accesos, red interna, dotaciones, etc.):	
<ul style="list-style-type: none">- En la práctica, el viario del área lo constituye la propia GI-3310 que lo atraviesa y continua hacia Leintz-Gatzaga.- Los accesos a los locales se resuelven de forma directa desde dicha carretera, disponiendo los escasos aparcamientos en la franja libre de dominio privado que queda entre la edificación y la carretera. Se pretende que el Plan Especial ordene sendos viales paralelos a dicha GI-3310, resolviendo los aparcamientos al servicio del área bien al interior de las parcelas privadas, bien en un fondo de saco habilitado junto a la ermita.- Carece de cualquier dotación de espacios libres y equipamiento.	
SERVICIOS: básicos.	
ESTADO DE LA URBANIZACION:	
<ul style="list-style-type: none">- Básica (actualmente dominio privado). Estado de conservación regular.	
ESTADO DE LA EDIFICACION:

<ul style="list-style-type: none">- Bueno. El edificio perteneciente a Fundesko (Fundiciones Eskoriatza) se halla al día de hoy cerrado, siendo su estado de conservación algo peor.

<ul style="list-style-type: none">- Mejora de la urbanización del área. Iniciativa: pública.- Rehabilitación de la edificación, en su caso.

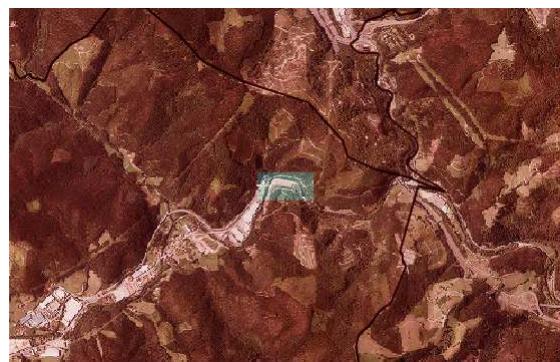
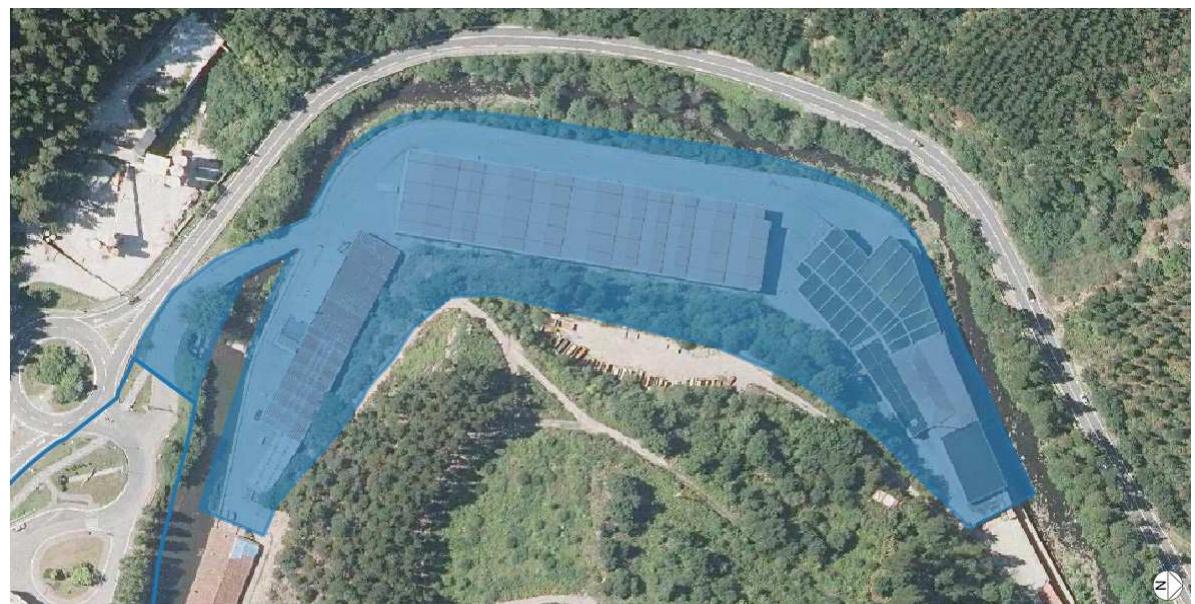
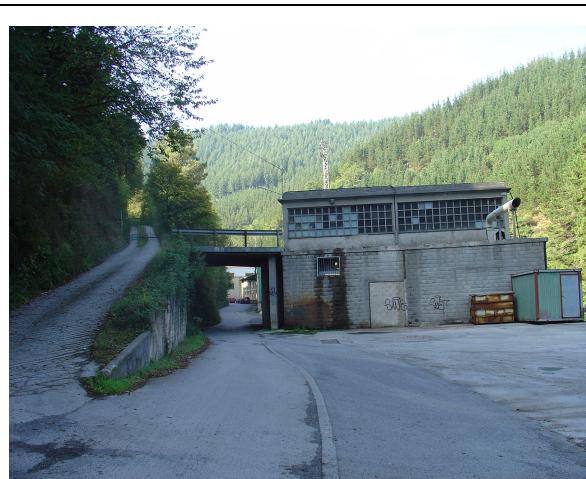
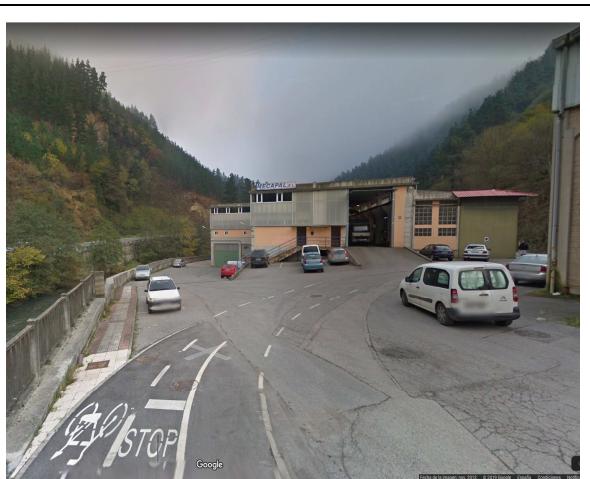
I.47 “FANDERIA”

GRADO DE ACTIVIDAD:	>75 %
FUNCIONALIDAD GENERAL (accesos, red interna, dotaciones, etc.):	
-	El acceso al área se produce desde la glorieta ubicada en la GI-2630, una vez atravesado el puente sobre Artixa ibaia.
-	El vial interno contiguo al río que estructura el polígono resulta suficiente en cuanto a sección. En paralelo a este discurre por el área un bidegorri que continúa por el SNU. No existen como tales, espacios libres públicos ni dotaciones de equipamiento. No se delimitan expresamente los aparcamientos, aunque hay suficiencia de espacio para éstos.
SERVICIOS: básicos.	
GRADO Y ESTADO DE LA URBANIZACION:	
-	Básica. Estado de conservación regular. Necesitado de mejora, especialmente en la zona norte del polígono.
ESTADO DE LA EDIFICACION:	
-	En general bueno, con la salvedad de algún pabellón situado al norte del polígono, de construcción precaria.

<ul style="list-style-type: none">- Mejora de la urbanización del área. Iniciativa: pública.- Rehabilitación de la edificación, en su caso.
