ANEXO I.5: ÁREA FUNCIONAL DE TOLOSALDEA.

(1. Resultados y valoración; 2. Fichas; 3. Cuadro Resumen; 4. Documentación gráfica).

1. RESULTADOS Y VALORACIÓN. ÁREA FUNCIONAL DE TOLOSALDEA.

2. FICHAS. ÁREA FUNCIONAL DE TOLOSALDEA.

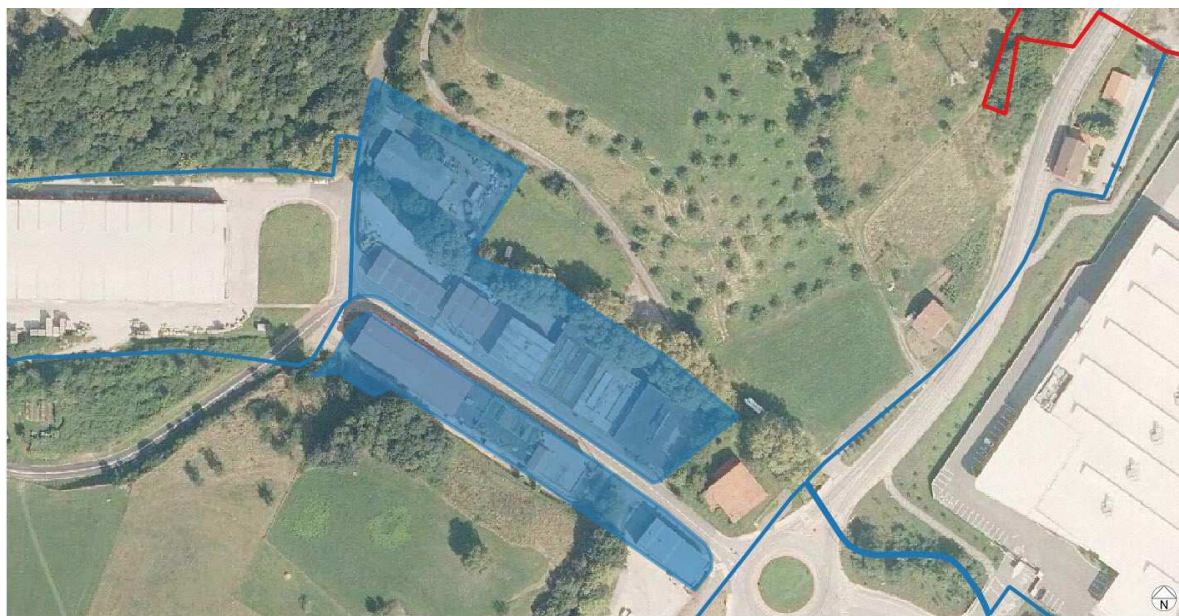
1:3.000

GRADO DE ACTIVIDAD:	50- 75 %
FUNCIONALIDAD GENERAL (accesos, red interna, dotaciones, etc.): <ul style="list-style-type: none">- El único viario del área lo constituye la propia GI-3022 que lo atraviesa y continua hasta el casco de Aduna.- Los accesos a los locales se resuelven de forma directa desde dicha carretera, disponiendo los escasos aparcamientos en la franja libre que queda entre la edificación y la carretera.- Carece de cualquier dotación de espacios libres y equipamiento.	
SERVICIOS: básicos (red de gas natural al pie del ámbito). Saneamiento unitario.	
GRADO Y ESTADO DE LA URBANIZACION: <ul style="list-style-type: none">- Básica. Estado de conservación regular.	
ESTADO DE LA EDIFICACION: <ul style="list-style-type: none">- Regular. Algunos edificios se hallan cerrados al día de hoy, siendo su estado de conservación peor.

<ul style="list-style-type: none">- Mejora de la urbanización del área. Iniciativa: pública.- Rehabilitación de la edificación, en su caso.
--

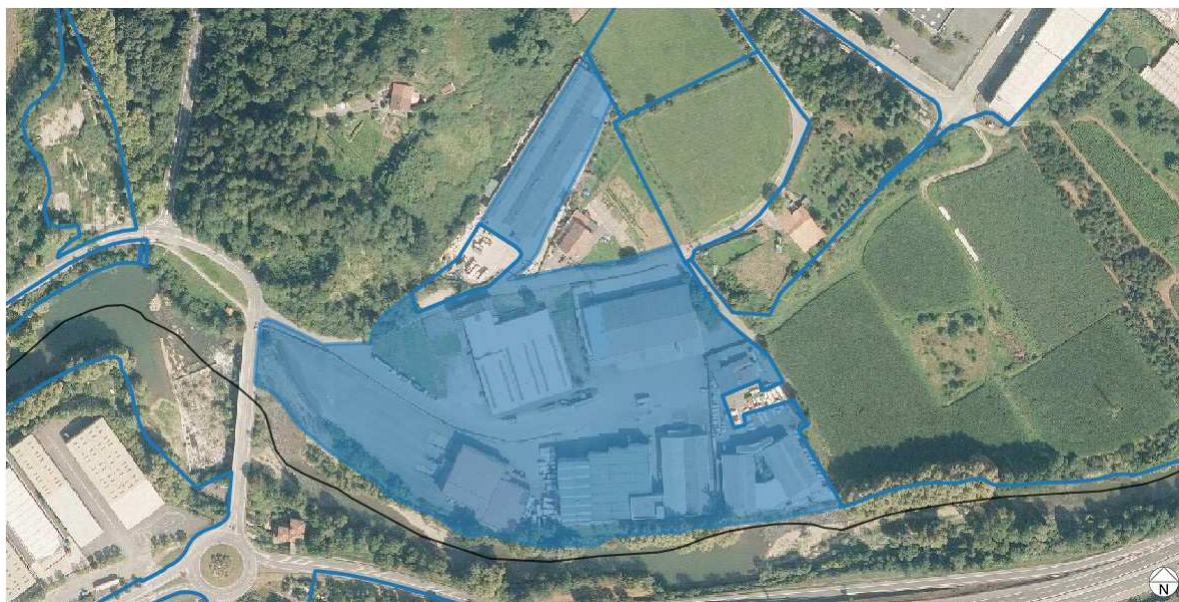
A.12. "UPARAN".

GRADO DE ACTIVIDAD:	50-75 %
FUNCIONALIDAD GENERAL (accesos, red interna, dotaciones, etc.): <ul style="list-style-type: none">- El área cuenta al día con un acceso directo desde la carretera que bordea el polígono, necesitado de reconfiguración.- Carece de dotación de espacios libres y equipamiento.- No presenta problemas de aparcamientos, aunque éstos se encuentran sin formalizar.	
SERVICIOS: básicos (incluida red de gas natural al pie del ámbito).	
GRADO Y ESTADO DE LA URBANIZACION: <ul style="list-style-type: none">- Básica. Estado de conservación regular.	
ESTADO DE LA EDIFICACION: <ul style="list-style-type: none">- Regular (en general). Algunos pabellones se hallan cerrados al día de hoy, siendo su estado de conservación peor.

<ul style="list-style-type: none">- Mejora urbanización del área. Iniciativa: pública.- Rehabilitación de la edificación, en su caso.
--

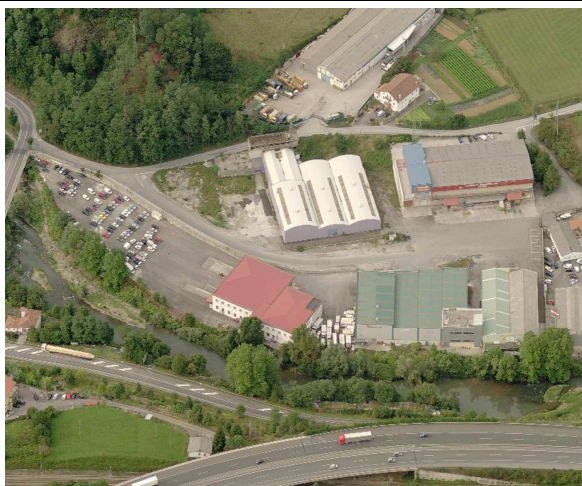
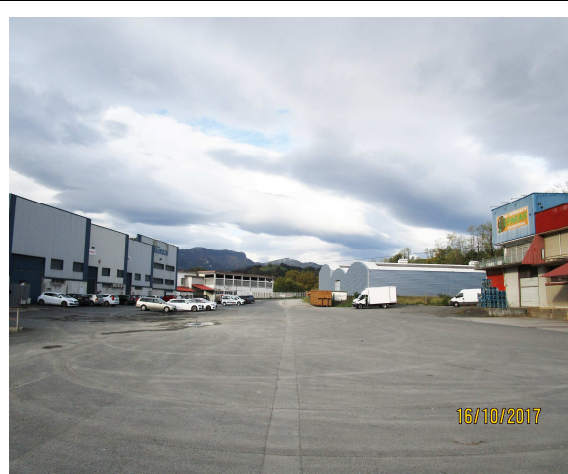
- **A. 12 Uparan (Aduna):** se corresponde con uno de los ámbitos industriales consolidados que conforman la denominada “Vega de Aduna”. Presenta un nivel o grado de urbanización bastante precario, pendiente de mejora tanto en su urbanización interna (posibilitando así un acceso alternativo al contiguo “Sector 18 Erribera”), como en su conexión con el vial que en un futuro está previsto que estructure el conjunto de dicho territorio.→ (Tipo I).

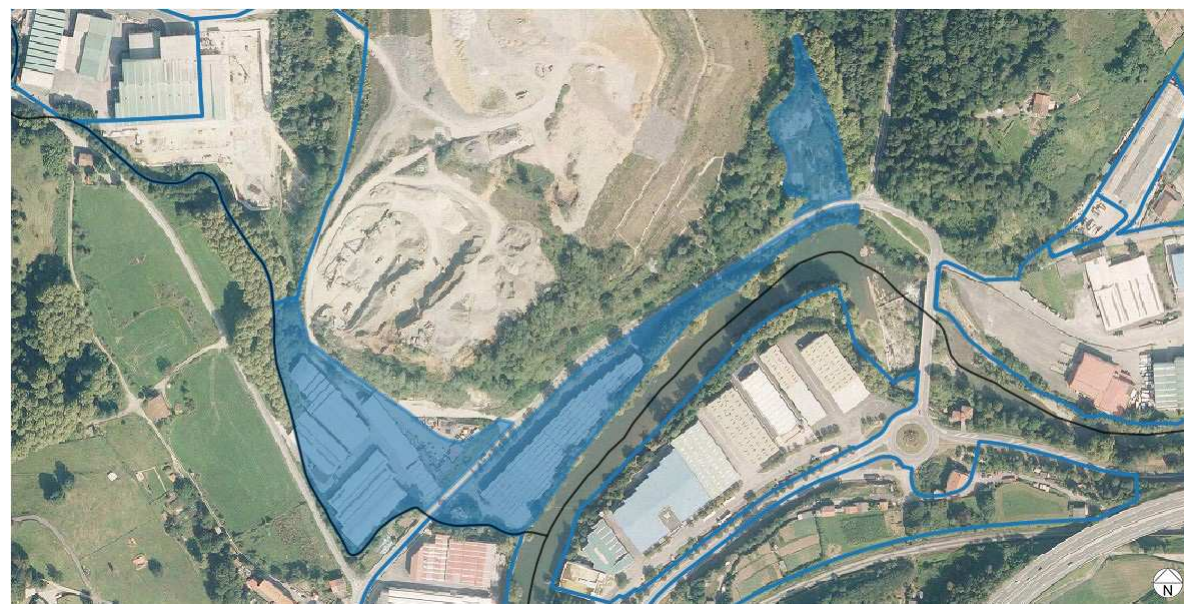
A.13. "BULANDEGI".

GRADO DE ACTIVIDAD:	50-75 %
FUNCIONALIDAD GENERAL (accesos, red interna, dotaciones, etc.): <ul style="list-style-type: none">- El área se desarrolla básicamente en tres subámbitos diferenciados, con un total de cuatro accesos desde la GI-3610 y un quinto desde la GI-3282, varios de ellos necesitados de reconfiguración. La articulación entre ellos se produce exclusivamente a través de las dos carreteras forales.- Salvo el subámbito colindante con el río Oria, mejor estructurado y con aparcamiento suficiente, los otros dos carecen prácticamente de viario interno articulador y zonas de aparcamiento. No existe en ninguno de ellos dotación como tal de espacios libres ni de equipamiento.	
SERVICIOS: básicos + red de gas natural.	
GRADO Y ESTADO DE LA URBANIZACION: <ul style="list-style-type: none">- Básica. Estado de conservación malo en el subámbito colindante a la regata Antsibar.	
ESTADO DE LA EDIFICACION: <ul style="list-style-type: none">- Salvo la edificación contigua al Oria, el resto del área se encuentra en un estado de conservación regular. Algunos pabellones se hallan cerrados al día de hoy, siendo su estado de conservación peor. Las construcciones contiguas a la carretera GI-3021 de acceso al casco de Aduna han sido recientemente derribadas.

<ul style="list-style-type: none">- La zona contigua a la carretera de acceso al casco de Aduna difícilmente reúne las condiciones para su desarrollo como uso de actividad económica, por lo que debiera ser en un futuro objeto de reclasificación como SNU.- Reurbanización integral del área (zona contigua regata Antsibar). Iniciativa: pública.- Rehabilitación de la edificación, en su caso.

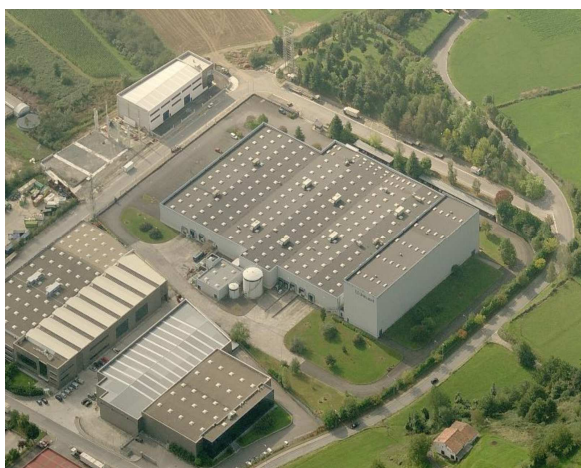
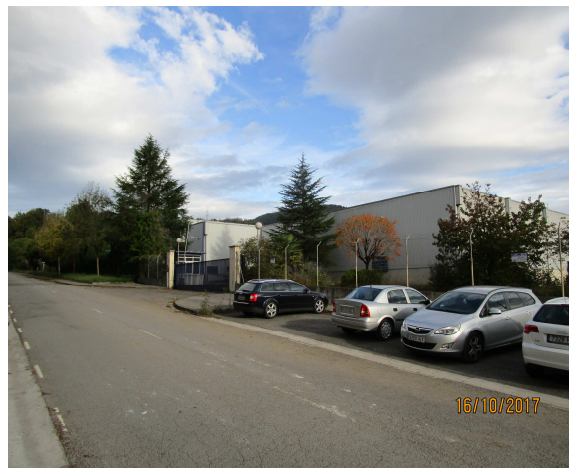
A.11. "HAIZPEA".

GRADO DE ACTIVIDAD:	SIN ACTIVIDAD (Unipapel)
FUNCIONALIDAD GENERAL (accesos, red interna, dotaciones, etc.): <ul style="list-style-type: none">- El área cuenta con acceso directo (correcto) desde la carretera que bordea el polígono. No obstante, se prevé la construcción de una rotonda sobre dicha carretera local al objeto de mejorar la accesibilidad tanto a esta área como al conjunto de la vega.- Dotación de aparcamientos y espacios libres suficientes.	
SERVICIOS: básicos (incluida red de gas natural al pie del ámbito).	
GRADO Y ESTADO DE LA URBANIZACION: <ul style="list-style-type: none">- Correcta. Estado de conservación bueno.	
ESTADO DE LA EDIFICACION: <ul style="list-style-type: none">- Con la excepción de la edificación situada en la parcela al sur del ámbito (contigua al sector 18, éste aún pendiente de desarrollo), el resto se corresponde con los pabellones de Unipapel (Adveo España S.A.). Su estado de conservación es bueno.

<ul style="list-style-type: none">- No resulta estrictamente necesaria ninguna intervención previa a la reutilización de las construcciones hoy en día cerradas.
--

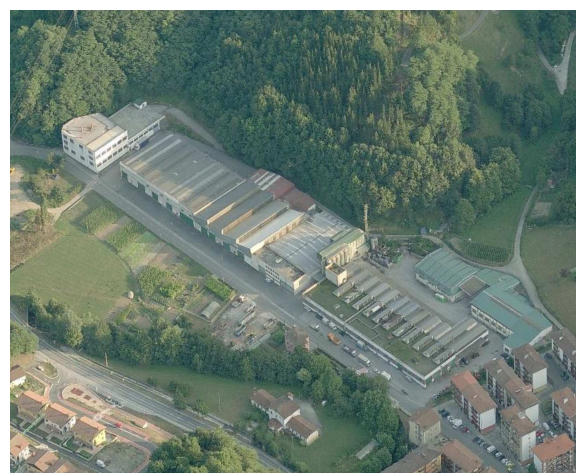
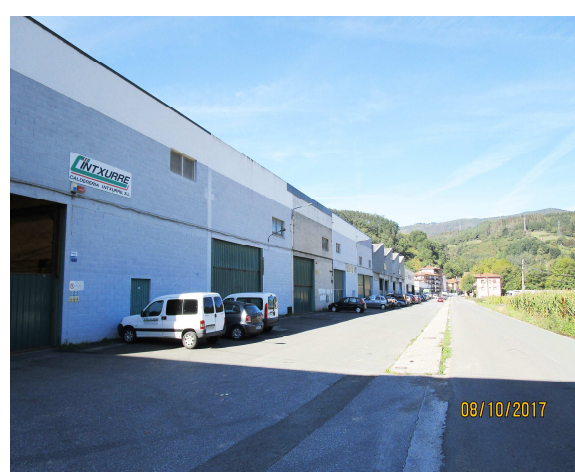
A.U.11. "FABRENSA I".

GRADO DE ACTIVIDAD:	> 75 %
FUNCIONALIDAD GENERAL (accesos, red interna, dotaciones, etc.): <ul style="list-style-type: none">- Los accesos a los distintos locales industriales se resuelven de forma correcta a través del vial interno que discurre paralelo a Errotaldea kalea.- El área no cuenta con dotaciones de espacios libres ni de equipamiento. La superficie destinada a aparcamientos resulta suficiente, si bien las plazas no se hallan formalizadas.	
SERVICIOS: básicos (no se dispone de red de gas natural).	
GRADO Y ESTADO DE LA URBANIZACION: <ul style="list-style-type: none">- Básica. Estado de conservación regular.	
ESTADO DE LA EDIFICACION: <ul style="list-style-type: none">- Bueno.

<ul style="list-style-type: none">- Mejora urbanización del área. Iniciativa: pública. (el PGOU en revisión debiera contemplar dicha necesidad, asumiendo su iniciativa).- Rehabilitación de la edificación, en su caso.

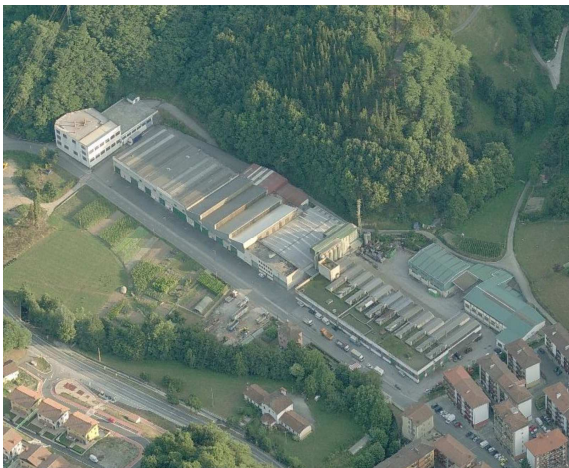
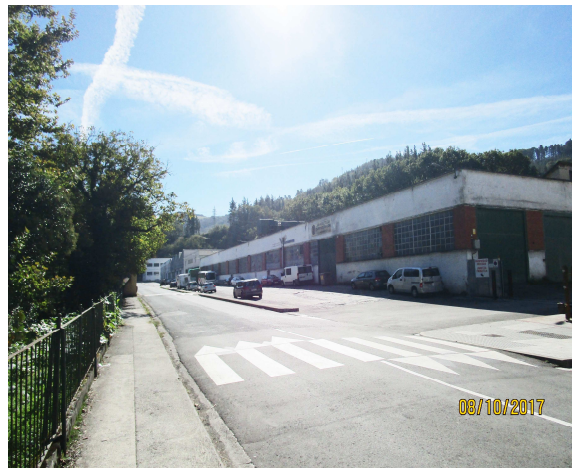
A.U.18. "FABRENSA II".

GRADO DE ACTIVIDAD:	25- 50 %
FUNCIONALIDAD GENERAL (accesos, red interna, dotaciones, etc.): <ul style="list-style-type: none">- Los accesos a los distintos locales industriales que aún se mantienen activos se resuelven a través del vial interno que discurre paralelo a Errotaldea kalea.- El área no cuenta con dotaciones de espacios libres ni de equipamiento. La superficie destinada a aparcamientos resulta suficiente, si bien las plazas no se hallan formalizadas.	
SERVICIOS: básicos (no se dispone de red de gas natural).	
GRADO Y ESTADO DE LA URBANIZACION: <ul style="list-style-type: none">- Básica. Estado de conservación regular.	
ESTADO DE LA EDIFICACION: <ul style="list-style-type: none">- Regular Bastantes de los locales que conforman los dos pabellones existentes se encuentran al día de hoy cerrados.

<ul style="list-style-type: none">- Los criterios para la recuperación y ordenación del área establecidos en el PGOU actualmente en revisión se estiman correctos.
--

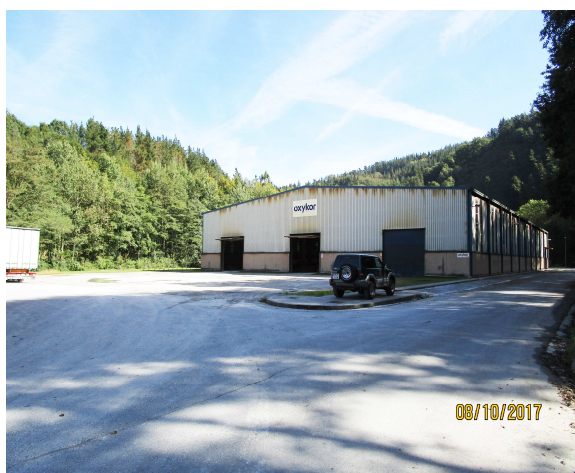
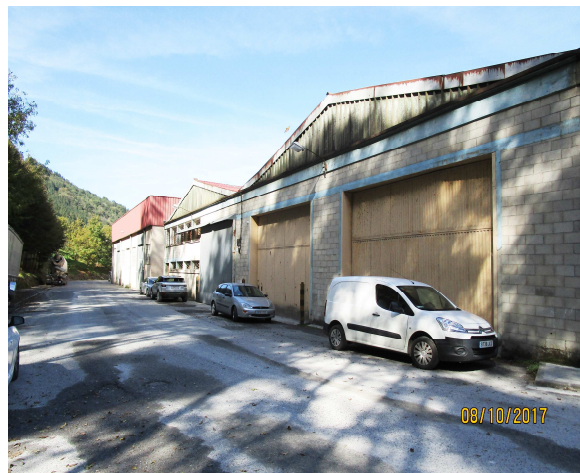
“AMATEGIALDEA” (antigua A.3)

GRADO DE ACTIVIDAD:	>75 %
FUNCIONALIDAD GENERAL (accesos, red interna, dotaciones, etc.): <ul style="list-style-type: none">- El acceso al área desde la GI-2135 se produce de forma casi directa, encontrándose prácticamente sin configurar.- El vial interno que estructura el polígono resulta suficiente en cuanto a sección. No existen como tal espacios libres públicos ni dotaciones de equipamiento. No se delimitan expresamente los aparcamientos, aunque hay suficiencia de espacio para éstos.	
SERVICIOS: básicos.	
GRADO Y ESTADO DE LA URBANIZACION: <ul style="list-style-type: none">- Básica. Estado de conservación regular. Necesitado de mejora, incluida la conexión viaria entre la GI-2135 y el área calificada como industrial.	
ESTADO DE LA EDIFICACION: <ul style="list-style-type: none">- Bueno.

<ul style="list-style-type: none">- Mejora de la urbanización del área, incluida la reconfiguración del acceso desde la GI-2135. Iniciativa: Pública
--

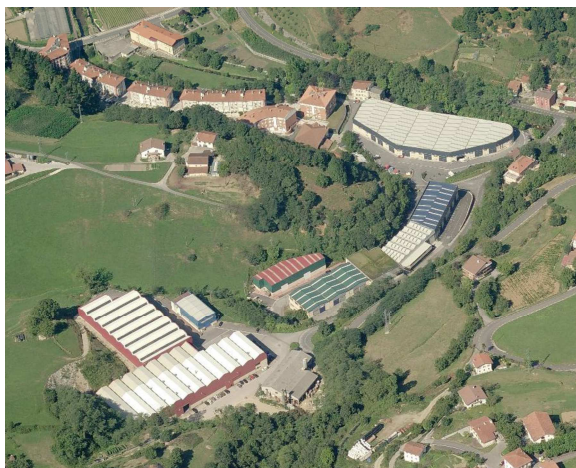
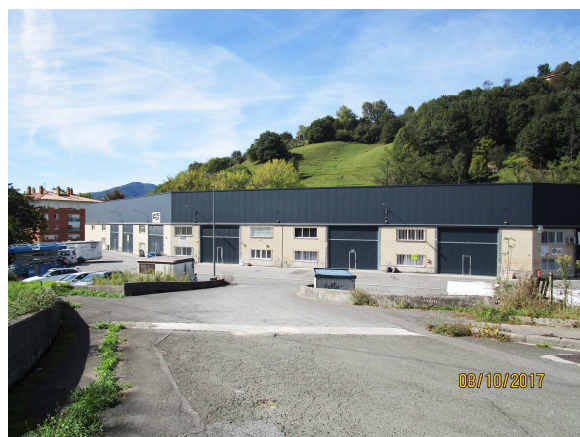
A.U.7. "OKOBIO".

GRADO DE ACTIVIDAD:	> 75 %
FUNCIONALIDAD GENERAL (accesos, red interna, dotaciones, etc.): <ul style="list-style-type: none">- El área, diferenciada en tres subámbitos distintos, cuenta con otros tantos accesos más o menos correctos desde la GI-3211. Vialidad interna suficiente.- No cuenta con dotaciones de espacios libres ni de equipamiento. La superficie destinada a aparcamientos resulta suficiente, si bien las plazas no se hallan formalizadas.	
SERVICIOS: básicos + gas natural. El saneamiento de la parte alta del área al día de hoy vierte directamente a la regata que continúa hasta el río Zelai.	
GRADO Y ESTADO DE LA URBANIZACION: <ul style="list-style-type: none">- Básica. Estado de conservación en general bueno, con alguna zona a mejorar.	
ESTADO DE LA EDIFICACION: <ul style="list-style-type: none">- Bueno. Algún edificio se halla cerrado al día de hoy, siendo su antigüedad y estado de conservación peor.

<ul style="list-style-type: none">- Mejora urbanización del área. Iniciativa: pública.
--

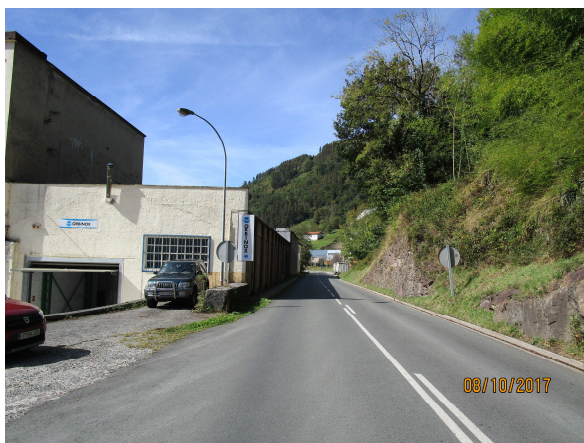
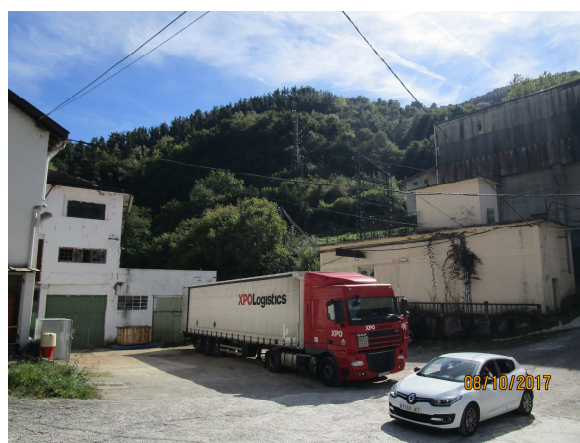
A.U.12. "GURE TXOKOA".

- **A.U.12 Gure-Txokoa (Belauntza):** con 5,03 has., constituye un área urbana industrial altamente degradada, con bastantes edificios cerrados y/o abandonados, carente de cualquier estructura, con graves problemas funcionales derivados, entre otros, de su elevada ocupación edificatoria. Ubicada en un corredor secundario, con una actividad cada vez más en declive, su reconversión integral se halla sujeta a la aprobación de un Plan Especial, actualmente en tramitación.→ (Tipo III).

GRADO DE ACTIVIDAD:	< 25 %
FUNCIONALIDAD GENERAL (accesos, red interna, dotaciones, etc.): <ul style="list-style-type: none">- Se trata de un área funcionalmente desestructurada, con pabellones sobre ambas márgenes del río Zelai, en algunos tramos cubriendo el propio río. Su origen se encuentra en la implantación de la Papelera Beotibar en 1862.- La no existencia de un viario interno continuo obliga en la práctica a mantener los tres accesos actuales al polígono desde la GI-2130 (dos de ellos sin una mínima formalización).- En un extremo del ámbito coexisten dos edificios residenciales de vivienda colectiva que el Plan consolidada.- No existen espacios libres públicos ni dotaciones de ningún tipo. En algunas zonas concretas el aparcamiento resulta insuficiente. No se diferencian aceras ni zonas de aparcamiento.	
SERVICIOS: <ul style="list-style-type: none">- No se dispone de red de saneamiento (vertidos directos al río). Sí cuenta con el resto de servicios básicos, salvo gas natural.

GRADO Y ESTADO DE LA URBANIZACION: <ul style="list-style-type: none">- Salvo la parte correspondiente al vial trasero del área (urbanización muy básica, regularmente conservada), el resto se halla prácticamente sin urbanizar.	
ESTADO DE LA EDIFICACION: <ul style="list-style-type: none">- Bastantes edificios se encuentran cerrados y/o abandonados. El resto, con la salvedad de los edificios residenciales presentes en el área, se encuentran en general en un estado de conservación regular.
