CERTIFICADO DE TASACIÓN

INFORME DE TASACIÓN

Exp. nº 2019 - 001504 - 01 - 01 / 191011-110

Calle MORAZA, Nº 1, Planta 5ª, Puerta IZDA

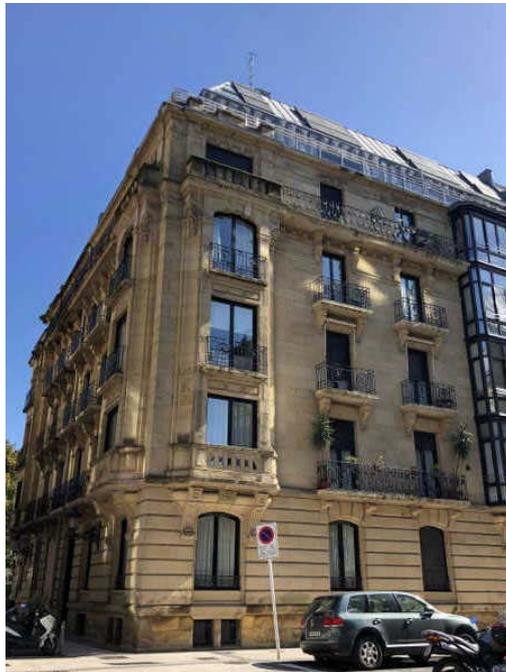
CONJUNTO 1-1A DESDE PRIM

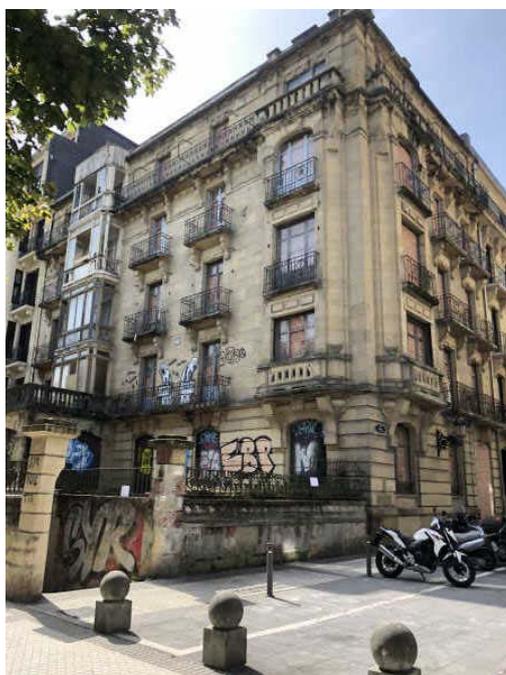
FACHADA FUEROS

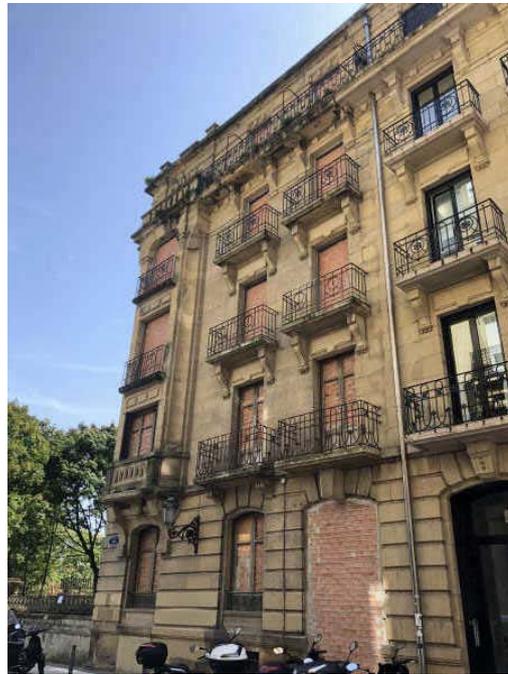
FACHADA MORAZA 1

Edificio en estado pésimo, necesita rehabilitación total.

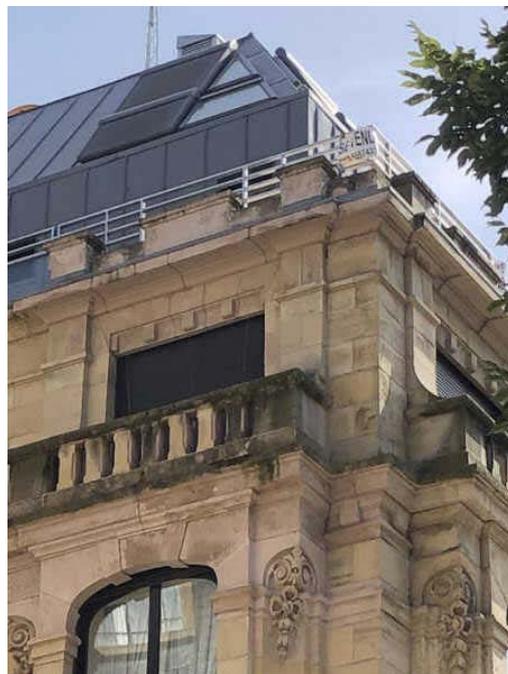
El edificio es simétrico con el colindante, formando un conjunto edificatorio. El edificio colindante se ha reedificado en 2003 y se ha realizado el levante de 5º y 6º piso. Se considera que lo permitido será la realización de un levante similar que además mantenga la unidad volumétrica del edificio. Si bien la normativa actual podría modificar ligeramente la forma de la planta sexta.

LEVANTE EDIF. SIMETRICO

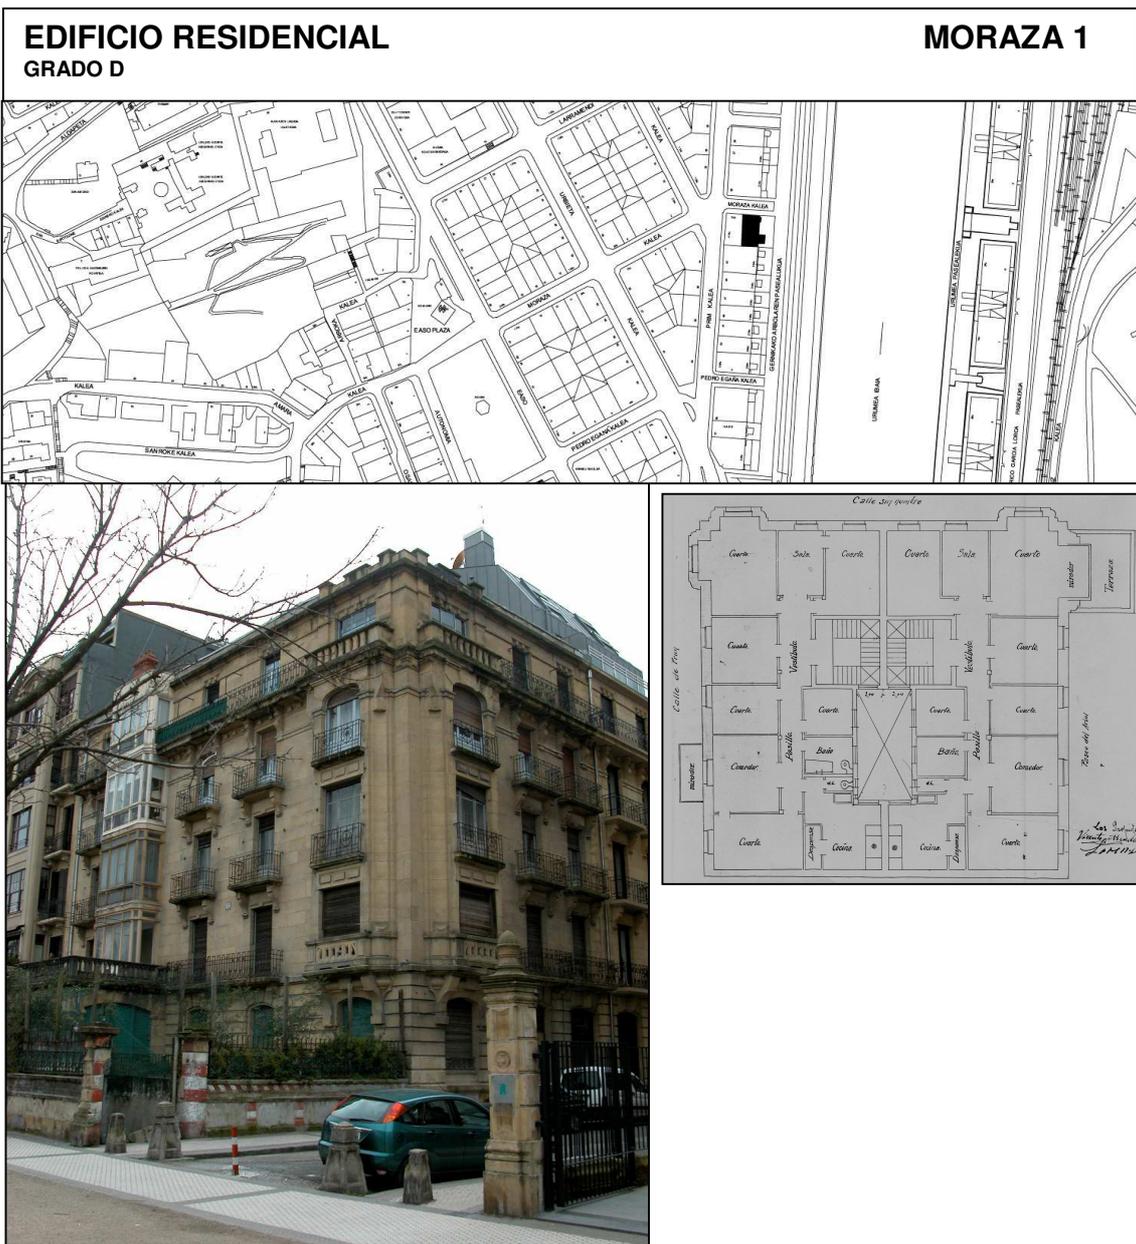
Autor y fecha: Ramón Cortázar; 1912

Edificio en esquina con semisótano, entresuelo más cuatro plantas altas de origen. Fachadas de sillería con almohadillado en entresuelo apoyado sobre un zócalo correspondiente al semisótano. Cuerpos volados terminados en sillería en plantas primera a tercera a cada lado de la esquina. Mirador de madera apoyado sobre cuerpo adelantado del entresuelo en fachada a Paseo del Arbol de Gernika (construido en lugar distinto del proyectado). Proyecto original común a Moraza 1-bis.
