ANEJO Nº 2. ESTUDIO GEOLÓGICO-GEOTÉCNICO

PROYECTO DE DEMOLICIÓN EN LOS AZUDES CH OSINAGA Y ERROTARANGOIKOA, EN EL RÍO OTSOENE
(TOLARIETA) (HERNANI)

ESTUDIO GEOLÓGICO-GEOTÉCNICO
PROYECTO DE PERMEABILIZACIÓN
DE 13 OBSTÁCULOS SITUADOS EN LAS CUENCAS DE
LOS RÍOS OIARTZUN, URUMEA, ORIA, UROLA Y DEBA

AURUOTS005140000 - C.H. OSINAGA

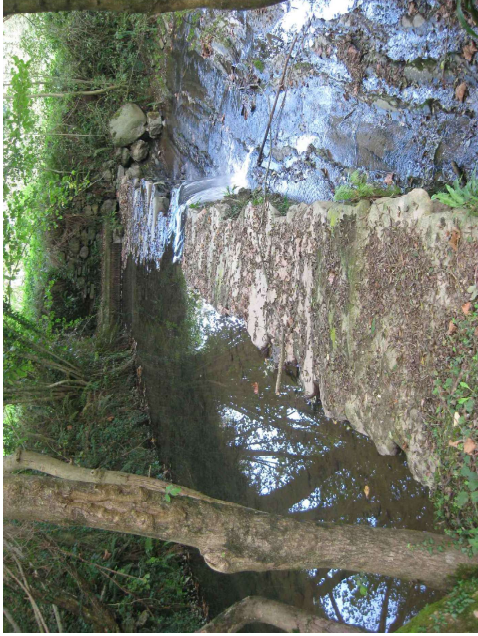
Foto b: Afloramiento de roca a pie del azul

El substrato rocoso aparece aflorando a lo largo de gran parte del cauce de Otsoeneko Erreka, y también en algunas zonas de ladera alejadas del curso fluvial.

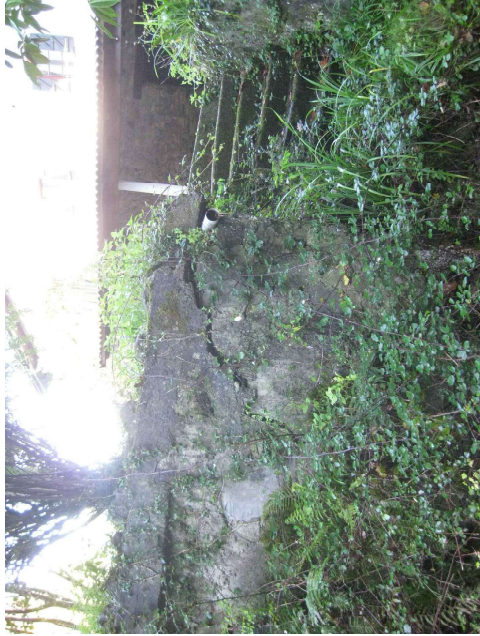
Foto d: Grietas y deformaciones en muro de encauzamiento en margen izquierda junto a caserío Errotaranerdikoa

- En muros de encauzamiento: En ocasiones, existe socavación de la cimentación. Se han observado grietas y desplomes en el muro de encauzamiento existente junto al caserío Errotaranerdikoa.
- El puente sobre Otsoeneko erreka. a unos 90 m aguas arriba del azud, está cimentado en roca, que aflora la roca en todo el lecho de la regata. Su cimentación no se verá afectada por las actuaciones que se realicen en el azud

En cuanto al muro de mampostería de encauzamiento existente en la margen izquierda de Otsoeneko erreka. junto al caserío Errotaranerdikoa, si bien está cimentado en roca, presenta algunos desplomes y grietas.

Si bien se considera que las afecciones que se producirán en las estructuras situadas aguas arriba del azud van a ser mínimas, con anterioridad a la demolición del obstáculo deberá efectuarse una exhaustiva inspección de la cimentación de los puentes y muros de encauzamiento aguas arriba de la presa, en la zona de remanso.

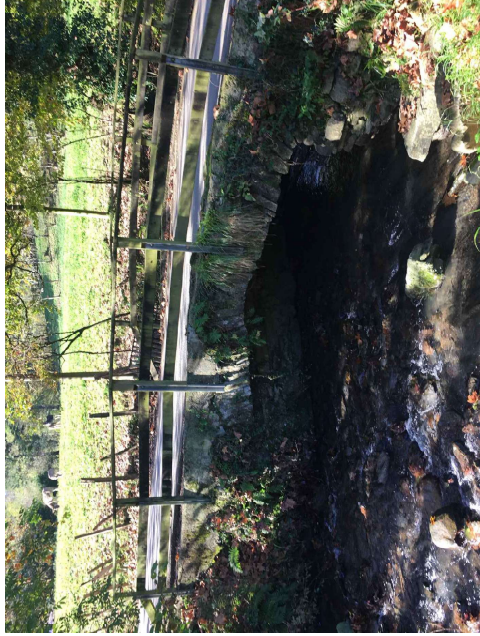
Foto e: Puente situado a 90 m aguas arriba del azul

El caserío Errotaranerdikoa, así como los puentes existentes aguas arriba del azud, están cimentados en roca, por lo que no se verán afectados por la demolición del obstáculo.

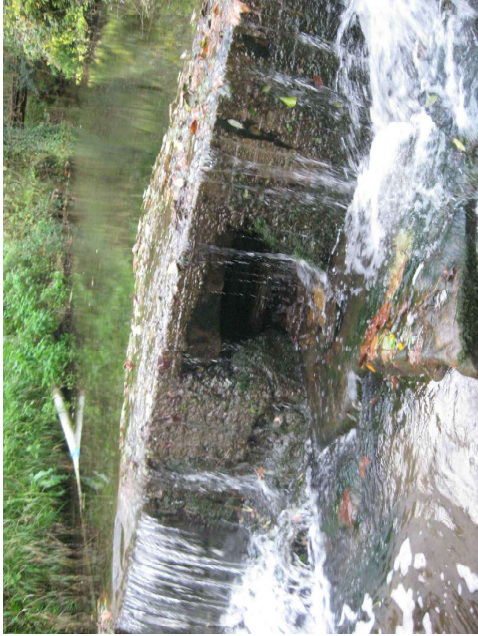
Foto a: Vista general del azul ERROTARANGOIKOA

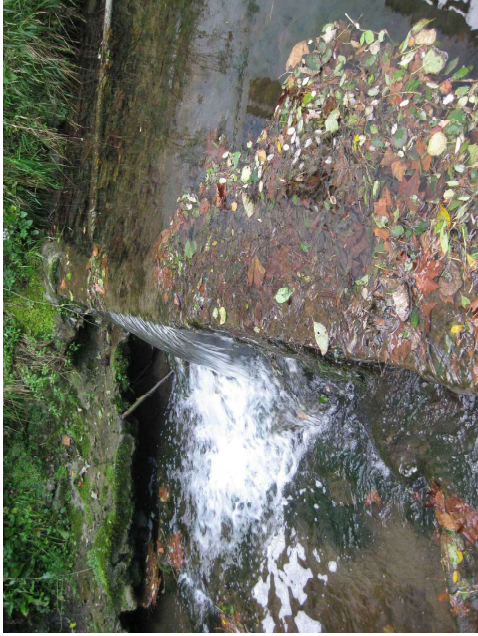
Foto b: Coronación del azul

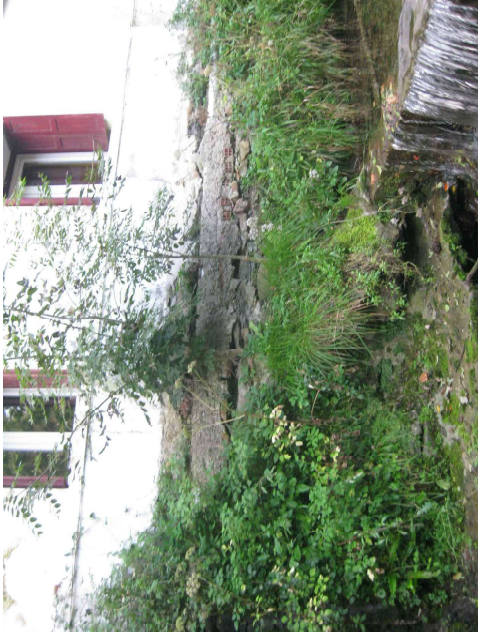
Foto c: Muro de mampostería a pie del caserío Errotarangoiako

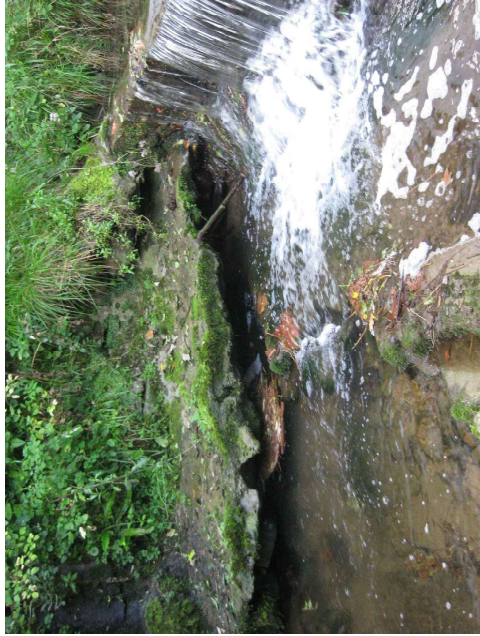
Foto d: Socavación de solera de hormigón junto al azul

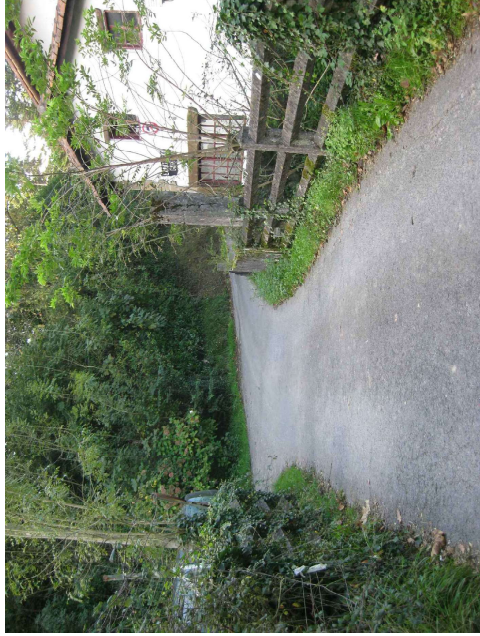
Foto e: Puente 2 situado a 15 m aguas abajo del azul

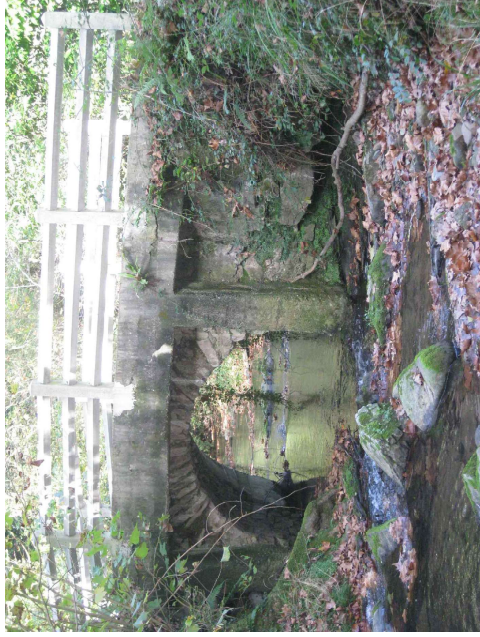
Foto c: Vista del Puente 2. Socavación de estribos
