ANEJO Nº 5. ANEJO PATRIMONIAL

2. VALORACIÓN PATRIMONIAL DE ERROTARANGOIKOA Y CH OSINAGA

ERROTARAN GOIKOA				
Código de la presa: AURUOTS007490000				
Nombre de la presa			ERROTARAN GOIKOA	
Otros nombres			Ferrería de Errotaran	
Coordenadas ETRS89			x:583651; y:4788762; alt:19	
Orientación*			Curso Fluvial	Otsueneko erreka
Municipio Hernani				
Tipología de la presa				
Presa recta de gravedad				
Características generales de la presa				
Presa recta de gravedad con una sección rectangular, situada junto al caserío Errotaran Goikoa. Ejecutada con un muro irregular de cemento que se apoya sobre el afloramiento rocoso. En la parte central dispone de un pequeño hueco a modo de vano de desagüe.				
Elemento asociado a la presa				
Carece de elementos asociados ya que se aprovechaba el vaso de agua de la presa para disponer la motobomba de succión derivándola por una tubería hasta la arqueta junto al caserío.				
Dimensiones		Longitud: 6,75m; Anchura corona 0,54m; Altura: 0,90m		
Estado actual de conservación		Conservación deficiente

C.H. OSINAGA ERROTA				
Código de la presa: AURUOTS005140000				
Nombre de la presa		C.H. OSINAGA ERROTA		
Otros nombres		Molino de Osinaga		
Coordenadas

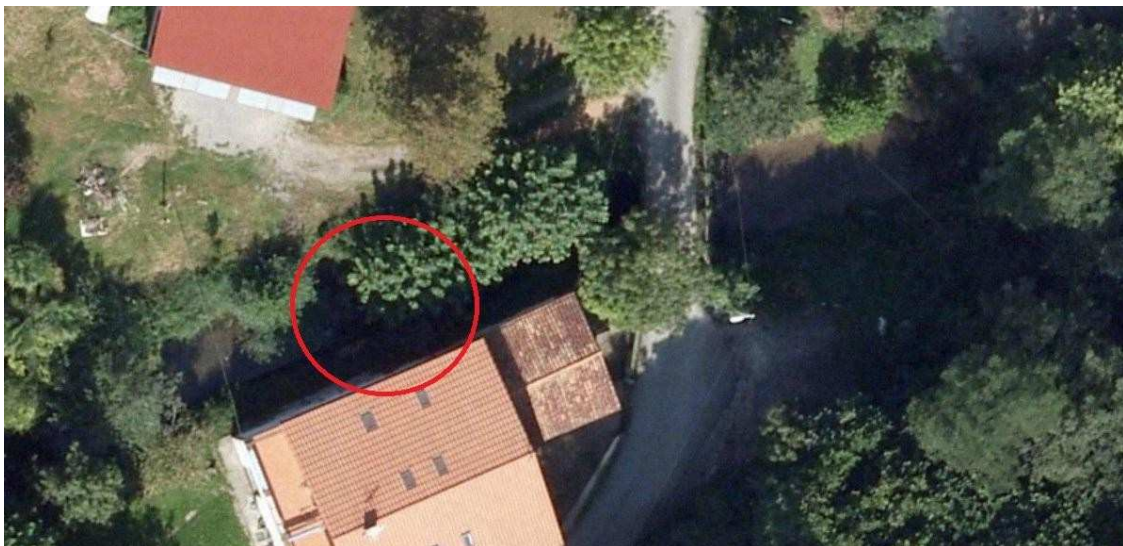
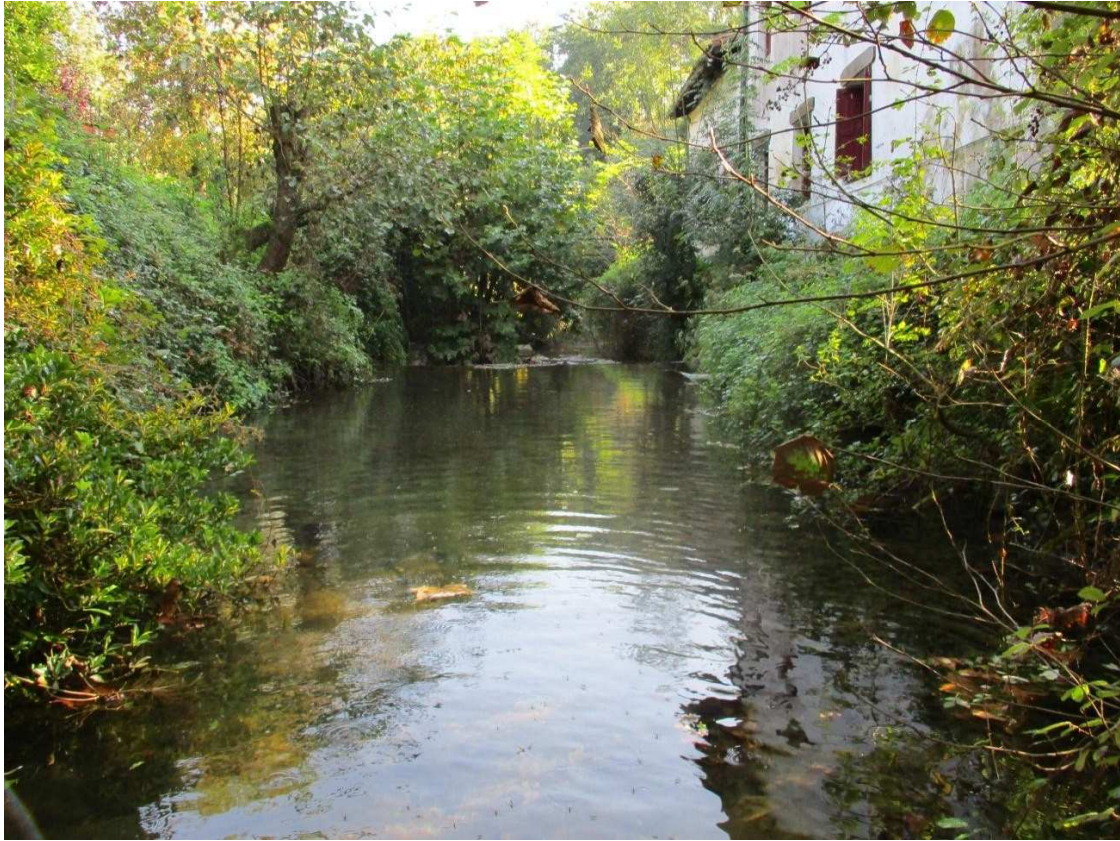
Valor patrimonial		Alto		Medio		Bajo X
El elemento carece de la valor patrimonial alguno por corresponderse con una obra de infraestructura hidráulica de carácter menor y factura reciente.						
Propuestas de Intervención						
No se plantea ninguna actuación de recuperación del elemento. Se encuentra dentro del área delimitada por la Zona de Presunción Arqueológica debiendo llevarse a cabo un estudio, previo a cualquier proyecto de obras, en base al cual el Servicio de Patrimonio de la Diputación Foral de Gipuzkoa establecerá la necesidad o no de redactar el correspondiente proyecto arqueológico, y en su caso el alcance del mismo.						
Medidas complementarias						
No se plantea la adopción de ninguna Medida Correctora.						
Valoración económica				Control arqueológico		
Ninguna						
Dificultades encontradas						
No se han encontrado dificultades de acceso y registro						
Empresa Autora				Aranzadi Zientzia Elkartea

Por otro lado, el azud Errotarangoikoa no está sujeto a ningún valor patrimonial por lo que se ha valorado su demolición completa.

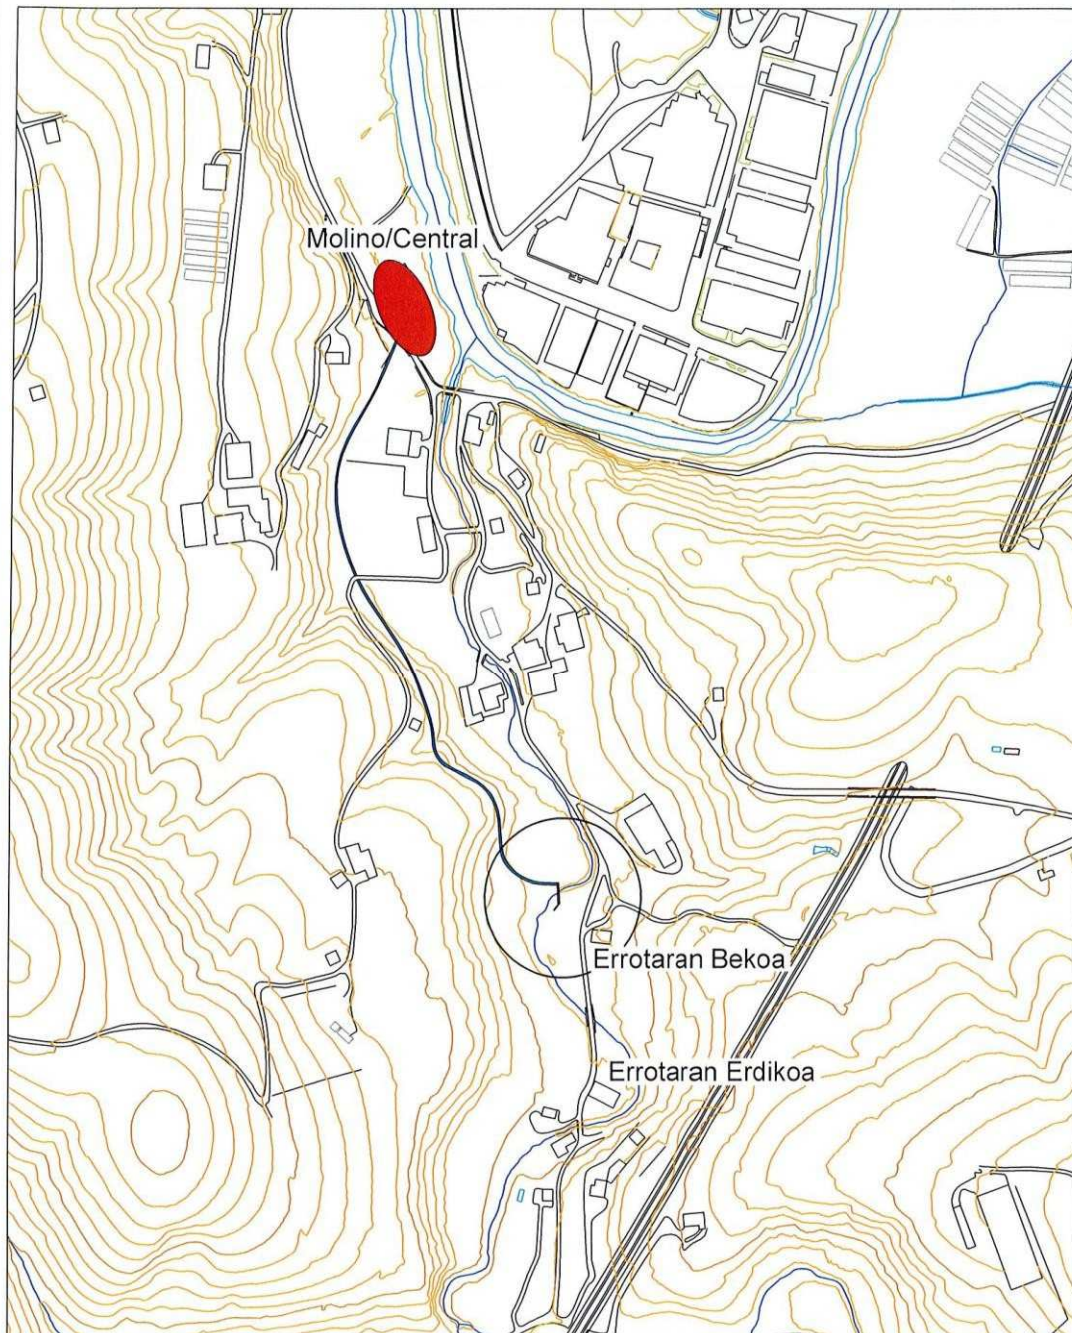
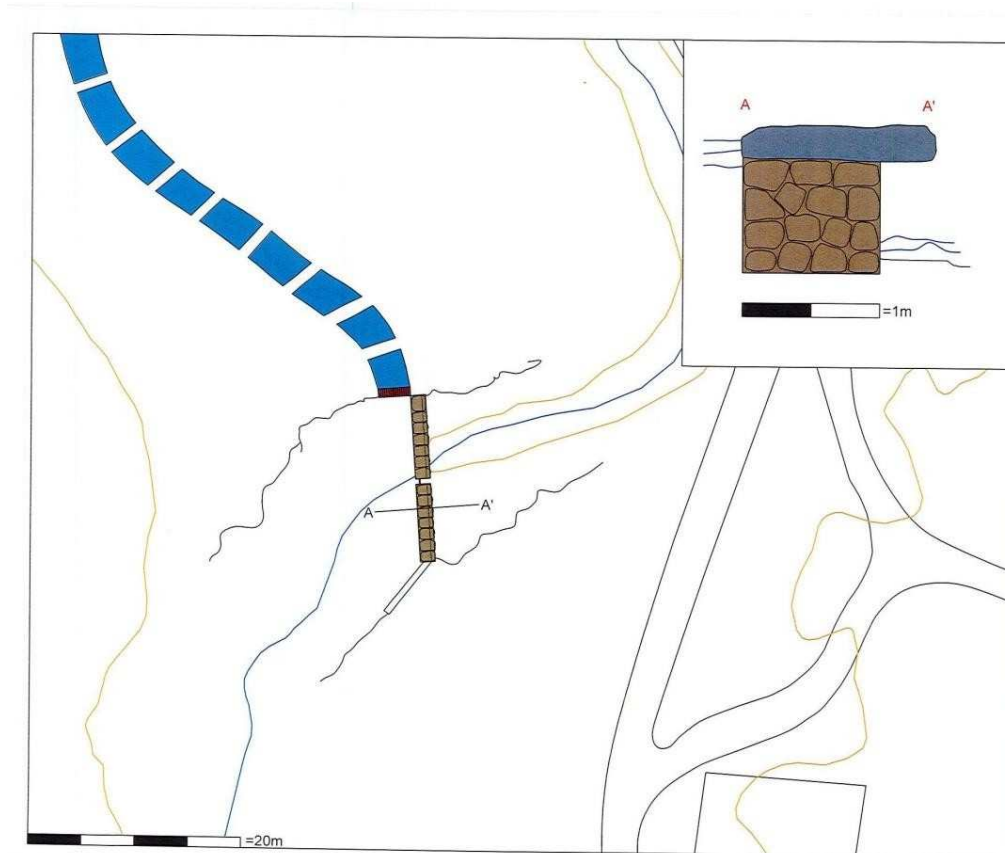
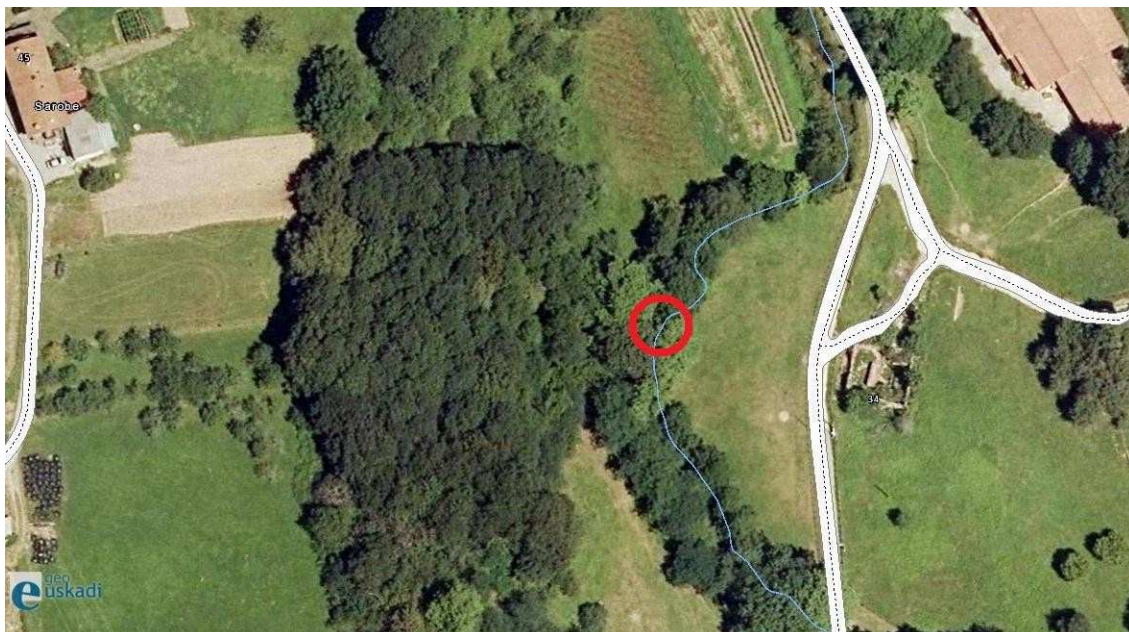
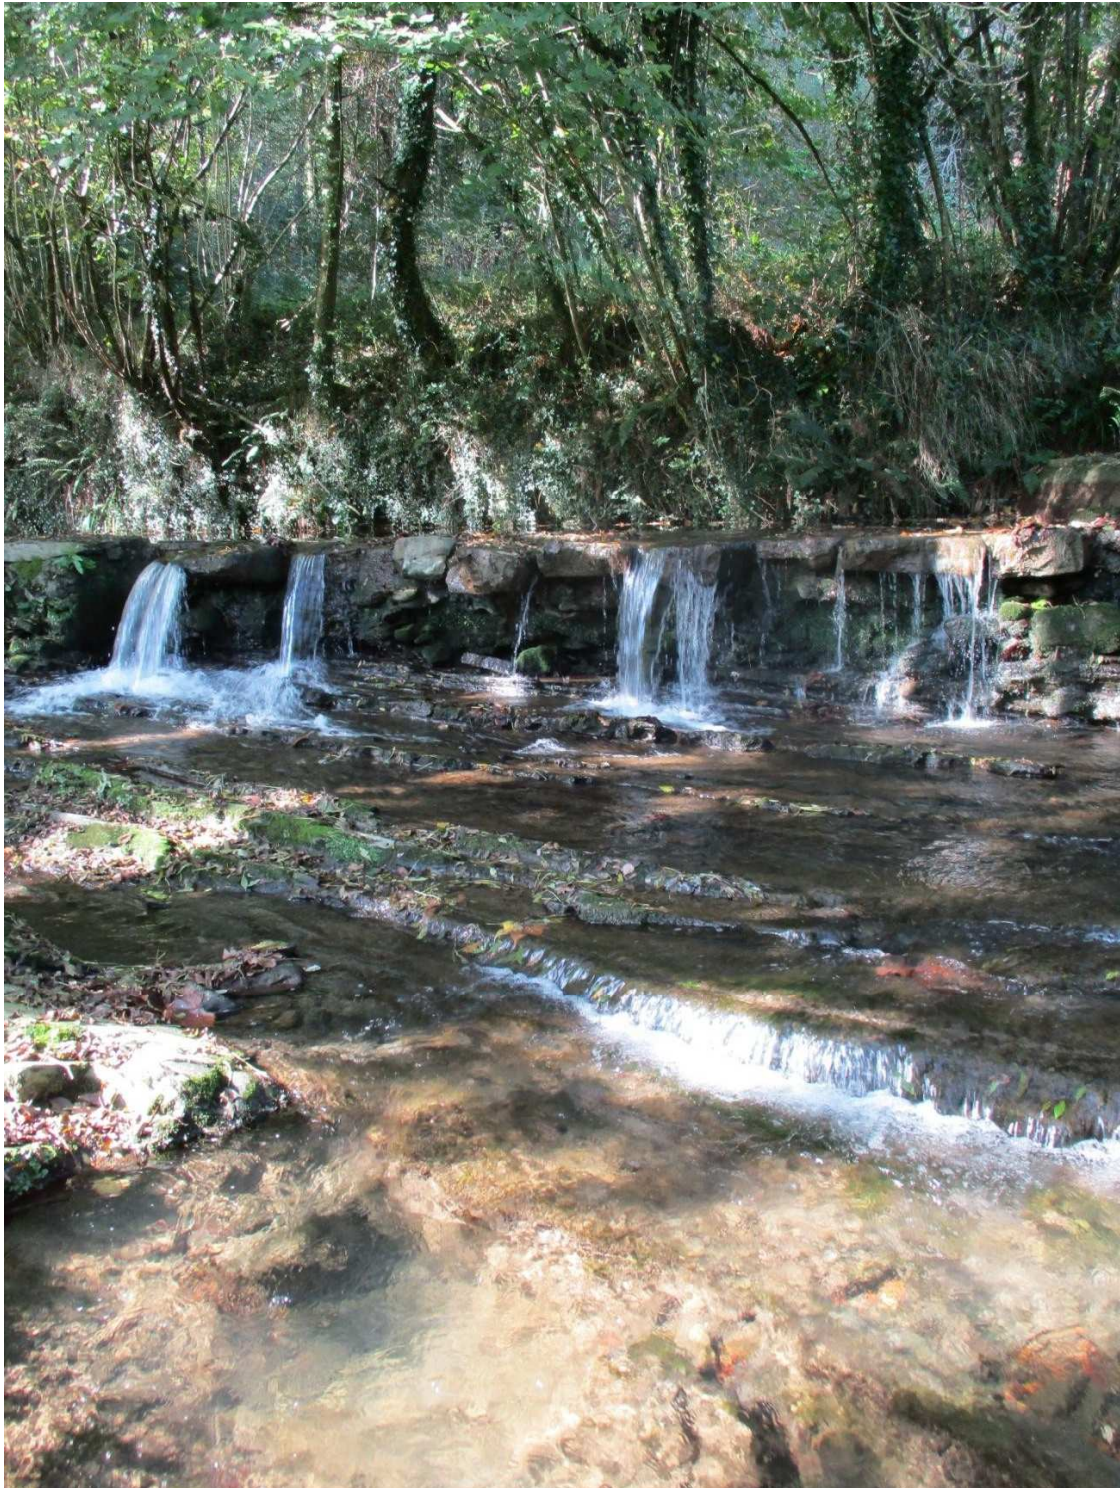
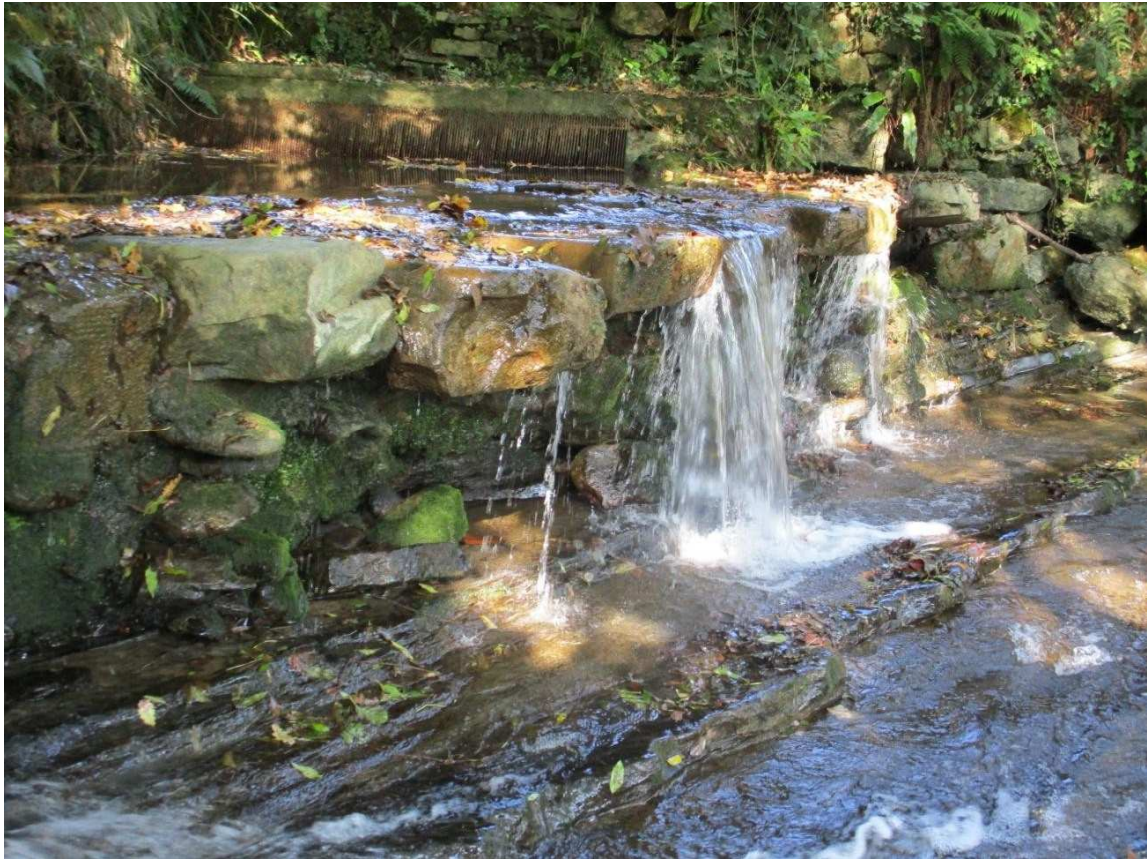
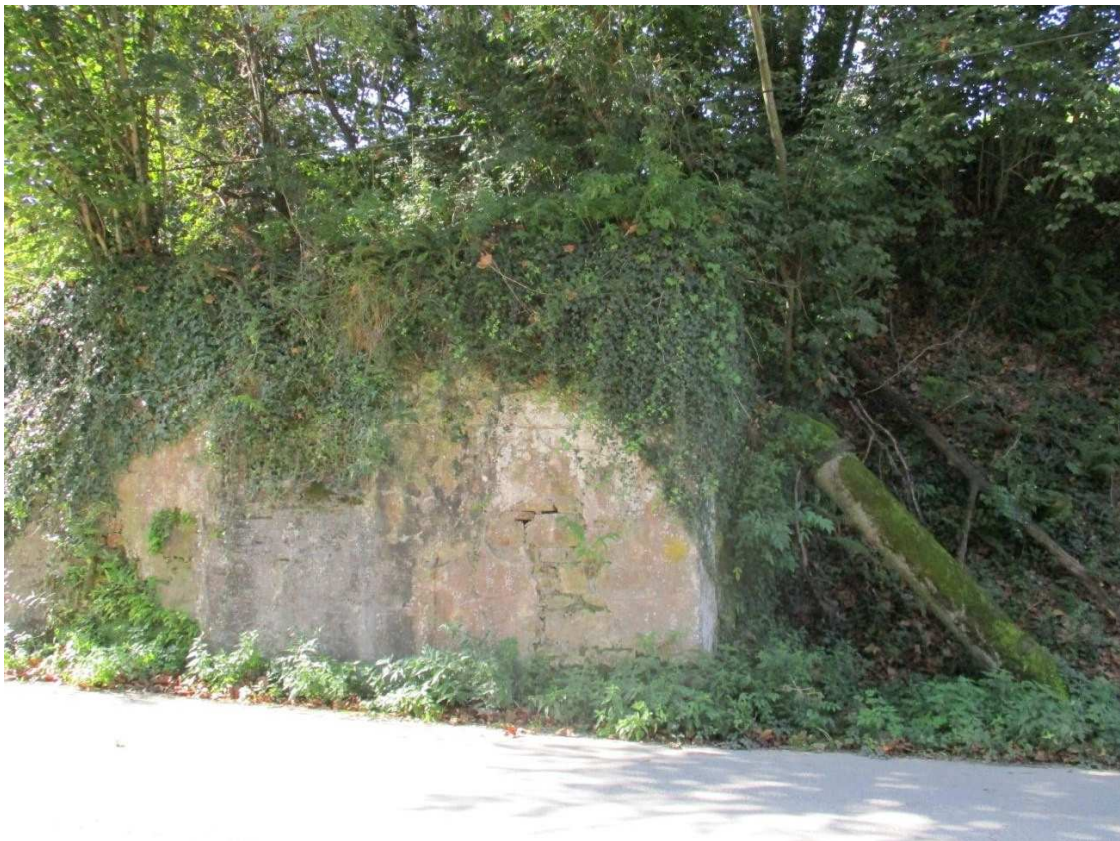
Elemento asociado a la presa				
<p>El canal de derivación de agua presenta una longitud de 556 m, los primeros 65 soterrados. Está compuesto por una zanja excavada en el terreno con los laterales forrados de mampostería y revocados (1,50x0,70 m). La antepara presenta una planta triangular irregular (30x16 m), encontrándose colmatada de derrubios. Hacia el N arranca una tubería de hierro forrada de hormigón perteneciente al sistema de abastecimiento de agua que funcionó en la década de 1960.</p>				
Dimensiones		Longitud: 16m; Anchura: corona 1,40m, base 1m; Altura: 1,10m		
Estado actual de conservación		Conservación regular		
En uso	<input checked="" type="checkbox"/> sí	<input type="checkbox"/> no	<input checked="" type="checkbox"/> x	
Cronología				
Siglo XIX-XX

Del mismo modo que se menciona en el estudio de alternativas de este proyecto, el propio azud CH Osinaga cuenta con valor patrimonial por lo cual se ha decidido llevar a cabo una demolición parcial del mismo, demoliendo únicamente su margen derecha.

Medidas complementarias					
Las obras de ejecución contarán con el correspondiente Proyecto de documentación e intervención arqueológica. Se puede localizar aguas arriba restos de la infraestructura hidráulica anterior a la fábrica actual. Su localización deberá ser contrastada con el Servicio de Patrimonio de la DFG.					
Valoración económica			Control arqueológico		
Redacción de Proyecto arqueológico y Memoria final, con ejecución de una
