**LIZARRUSTITIK IGAROTZEN DEN LIZARRA  
ETA BEASAIN ARTEKO GI-2120  
ERREPIDEKO 52,800 ETA 53,00 KP-EN  
ARTEKO EGONKORTZEA**

**9-ME-44/2024**

**ESTABILIZACIÓN ENTRE LOS P.K.  
52,800 Y 53,000 DE LA CARRETERA GI-  
2120 DE ESTELLA A BEASAIN POR  
LIZARRUSTI**

# **INFORME GEOTÉCNICO**

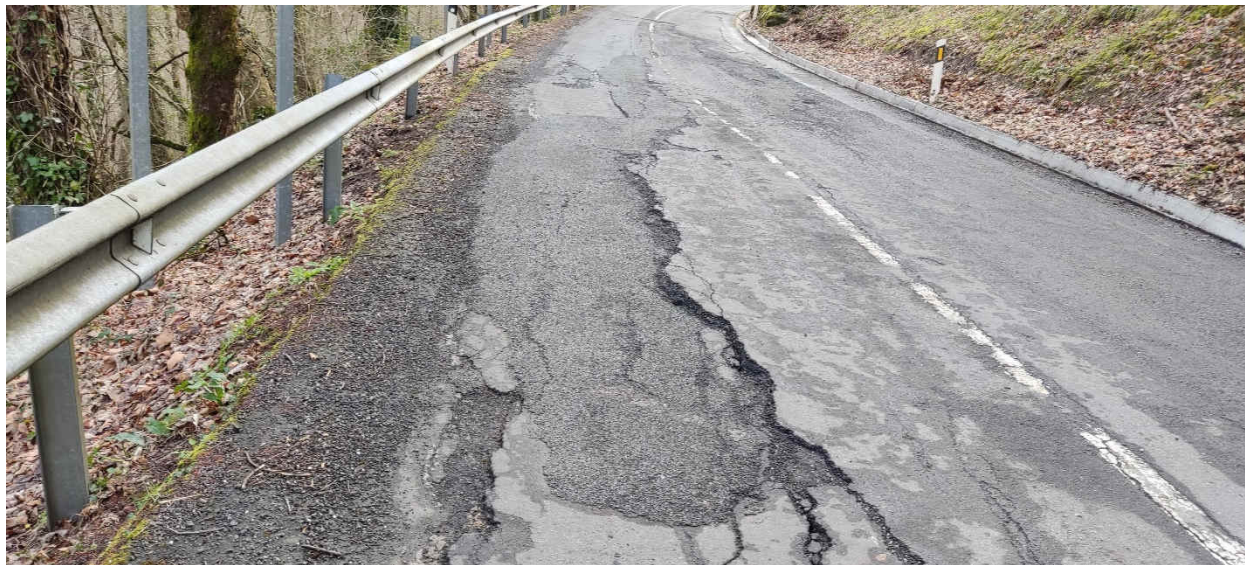
Figura 1. Vista actual del vial, con evidentes grietas en el firme

Estas evidencias se asocian al movimiento de tipo rotacional en suelos de origen coluvial por debajo del relleno antrópico de la carretera actual. Estos suelos deslizados se apoyan sobre un sustrato de roca ligeramente meteorizado y localmente fracturado.

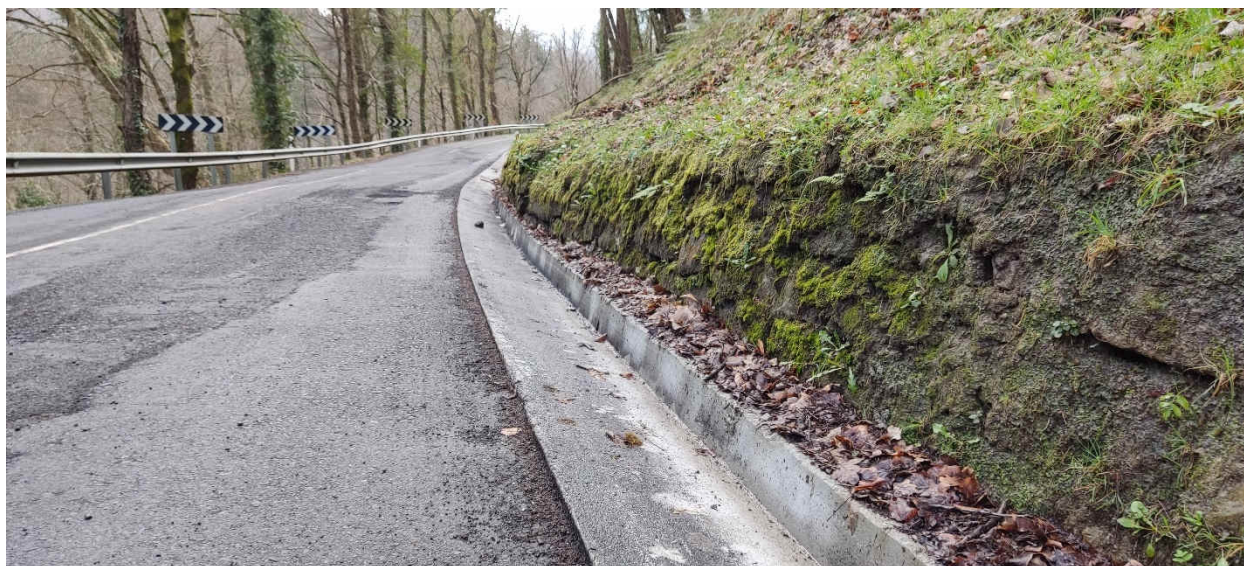
Figura 2. Vista de una zona de muros de escollera/mampostería en la zona de desmonte del vial.

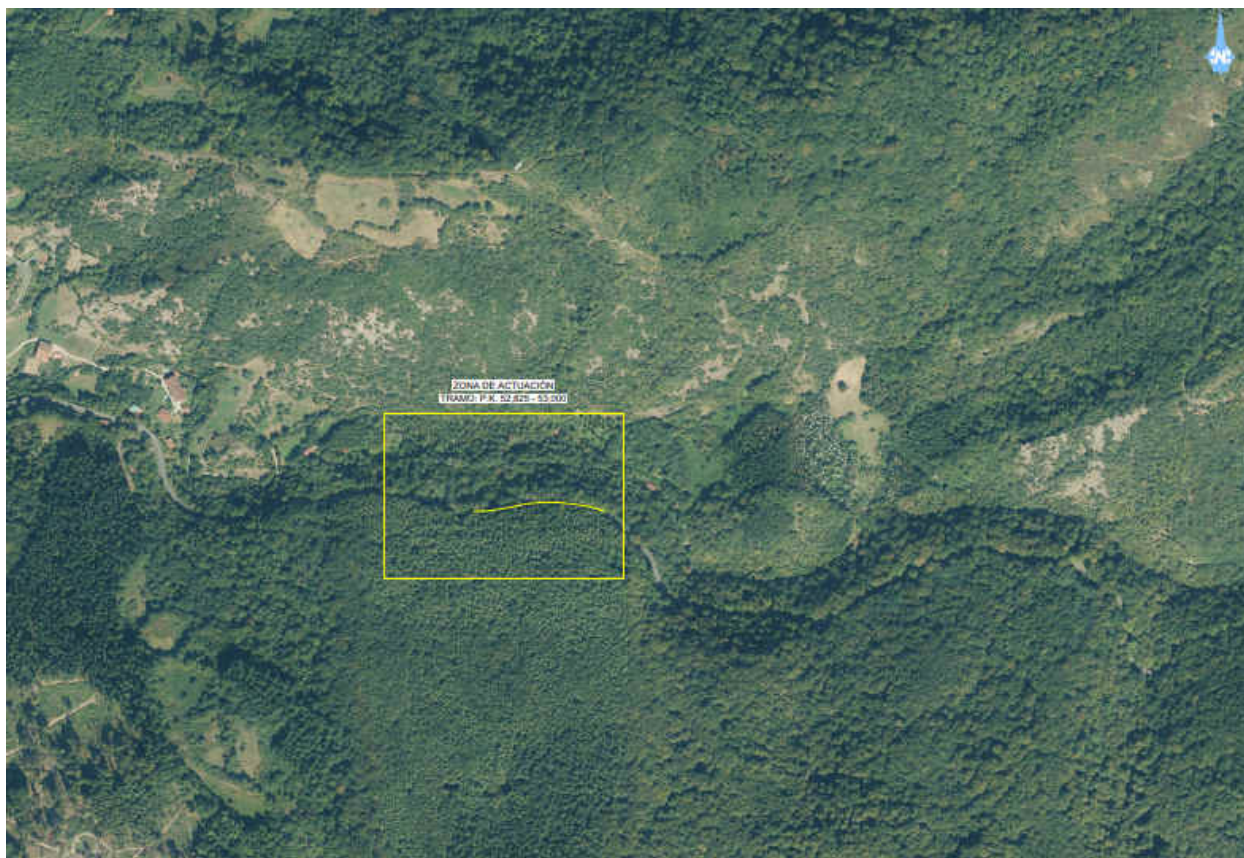
Figura 4. Vista aérea del área de estudio.

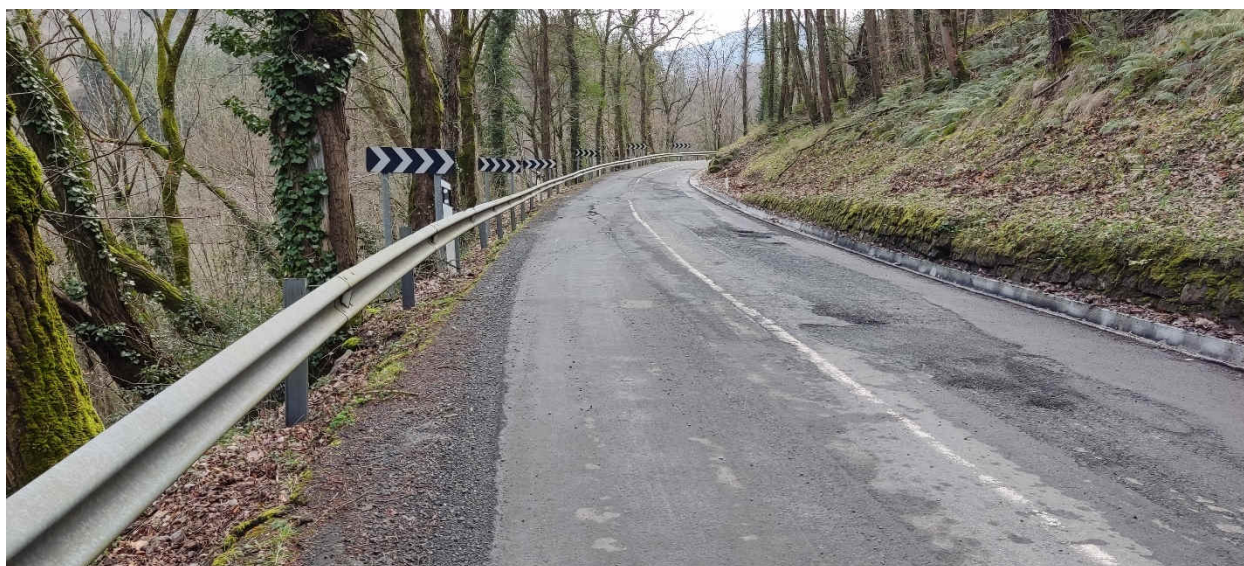
Figura 6. Aspecto deformado del vial.

Destacan varias fisuras en el firme actual y la existencia de varias reparaciones (reasfaltado) lo que da una idea de las diferentes deformaciones sufridas a lo largo del tiempo.

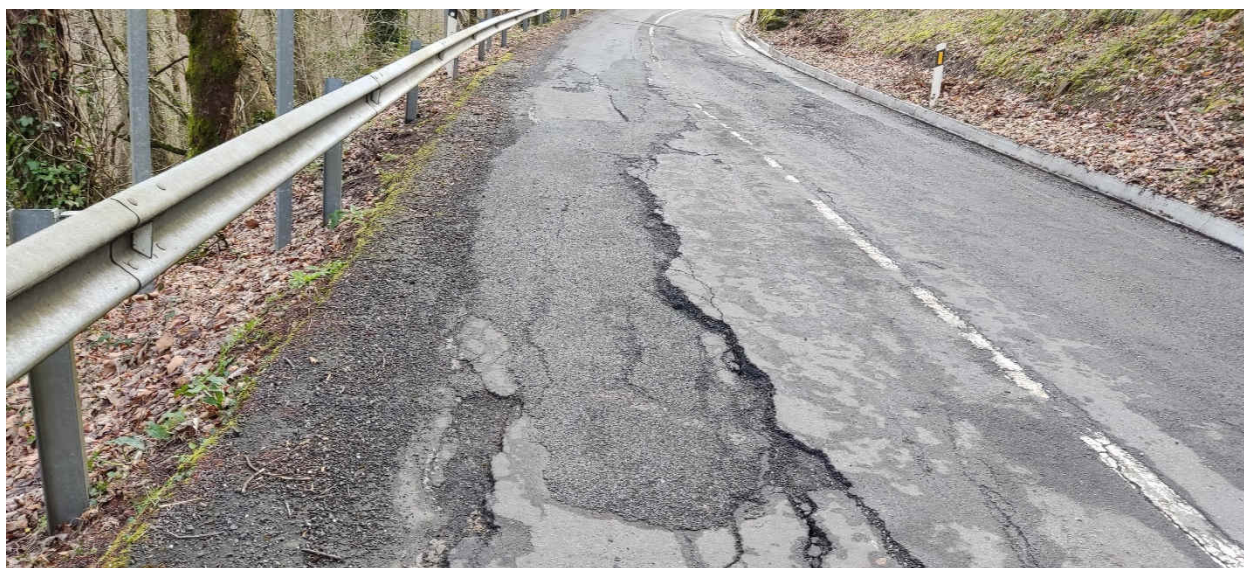
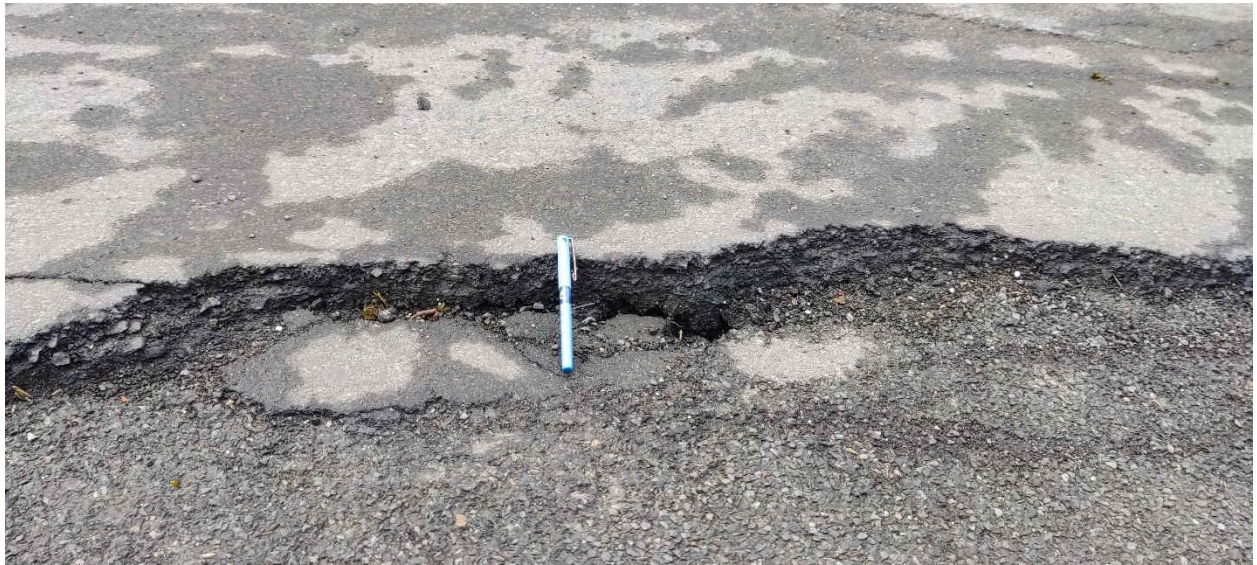
Figura 7. Fisuras a lo largo del tramo de estudio

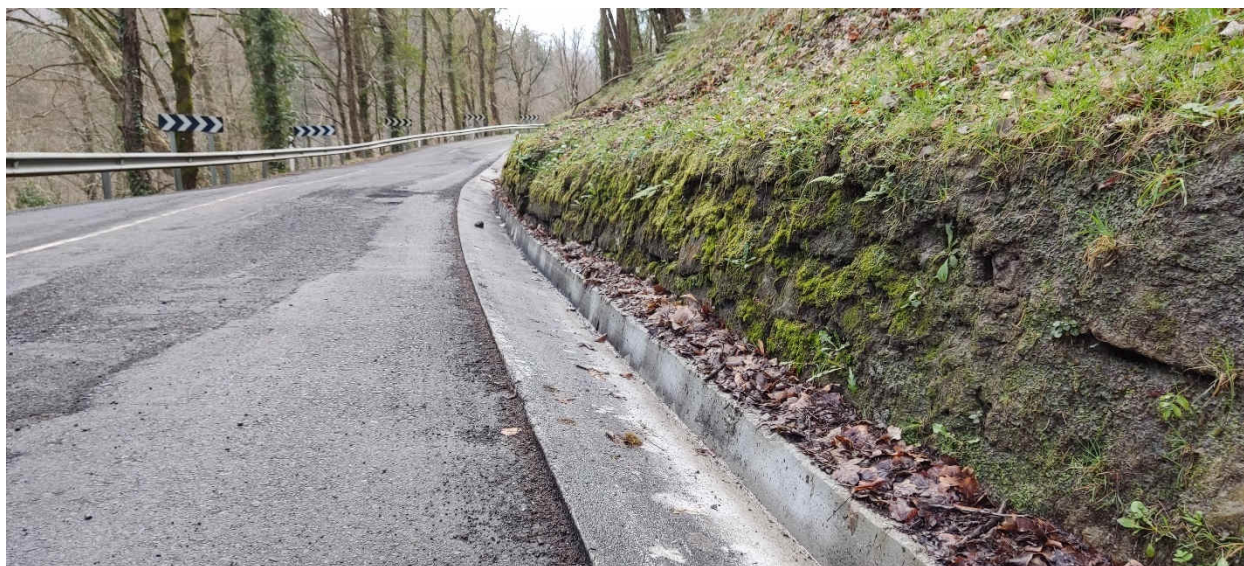
Figura 9. Muro de mampostería ubicado en el pie del desmonte.

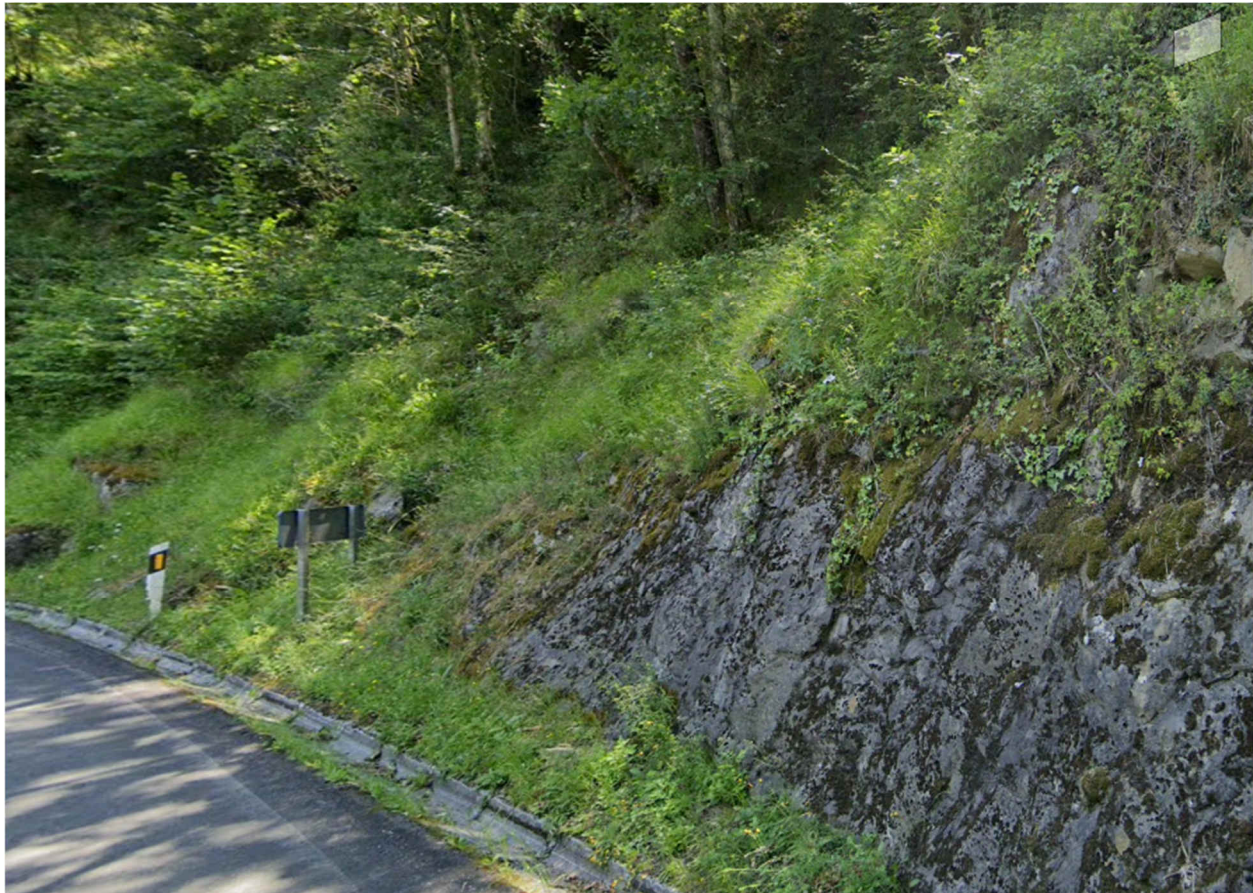
En campo se ha reconocido con unos grados de meteorización moderados y solo muy fracturados de manera local, lo que es coherente con la calidad de la roca recuperada en los sondeos mecánicos.

Figura 14. Aspecto de la serie de margocalizas del complejo Urduniano.

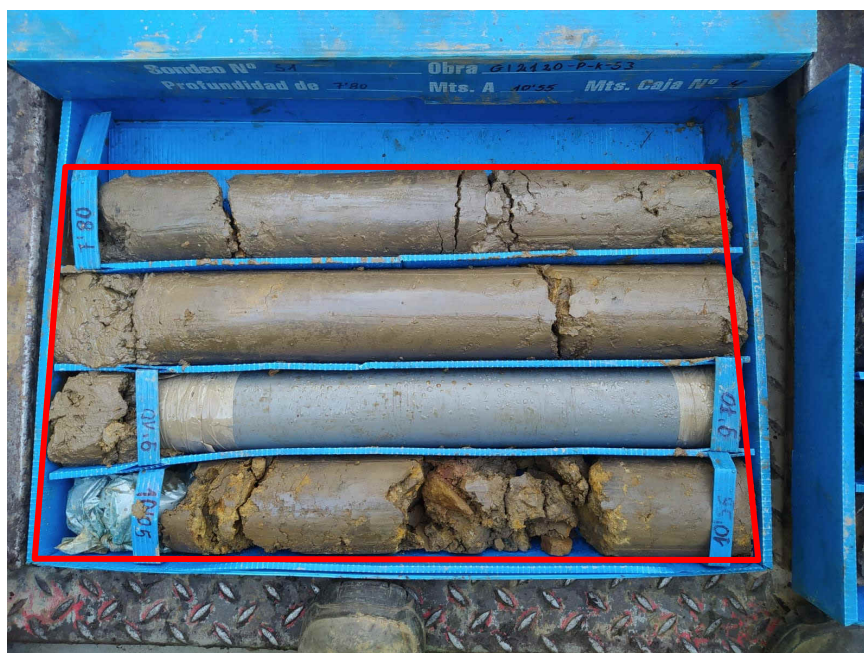
Litológicamente se trata de un suelo arcilloso/limosos con proporción variable de grava y algo de arena. En cuanto a su compacidad se presenta entre floja y firme ( $N_{SPT \min}=7$  y  $N_{SPT \max}=R$ ) y es probable que se trata de la masa de suelo movilizada y deslizada que se encuentra geotécnicamente activa.

Figura 15. Aspecto del coluvial entre los 7,80 y 10,55 m de profundidad (Caja 4 del S-1).

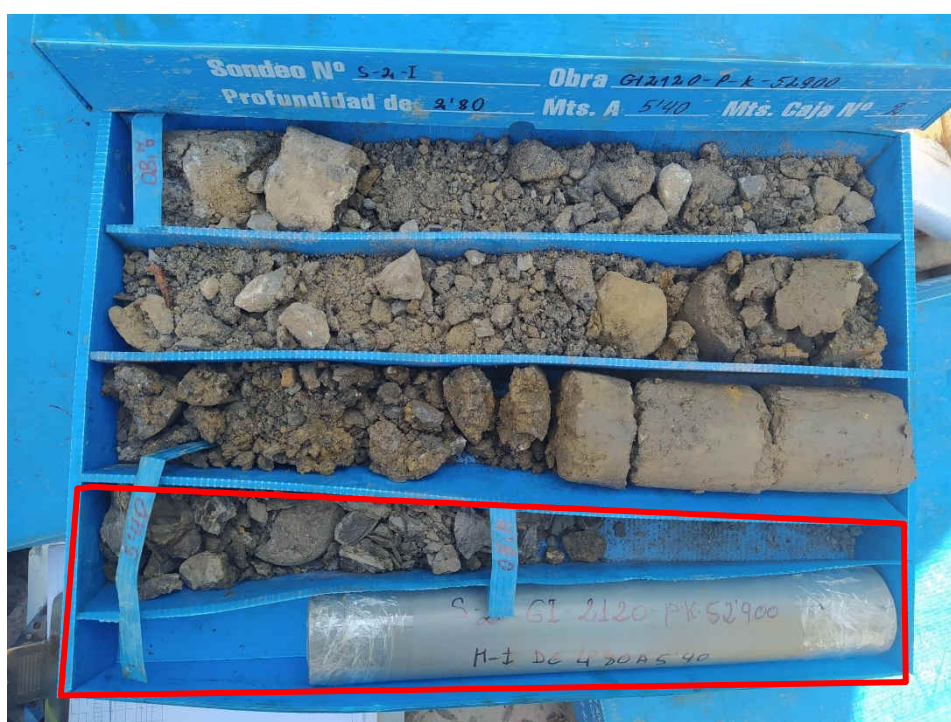
Tal y como se apuntaba en el sondeo situado hacia PKS menores (zona Este) el espesor del coluvial es algo menor tal y como se muestra en la caja 2 del sondeo S-2.

Figura 16. Aspecto del coluvial entre los 4,8 y 5,4 m de profundidad (Caja 2 del S-2).

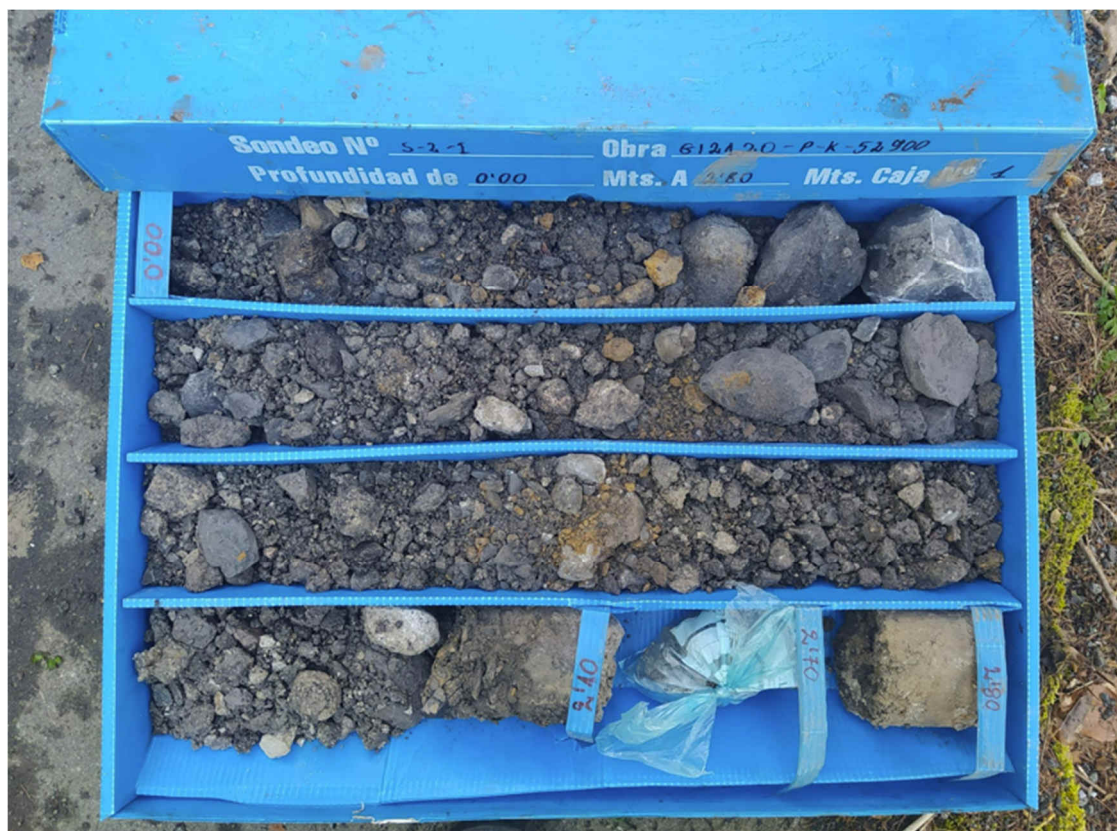
Figura 17. Aspecto de los rellenos antrópicos en el sondeo realizado para el presente informe (caja 1 del S-2).

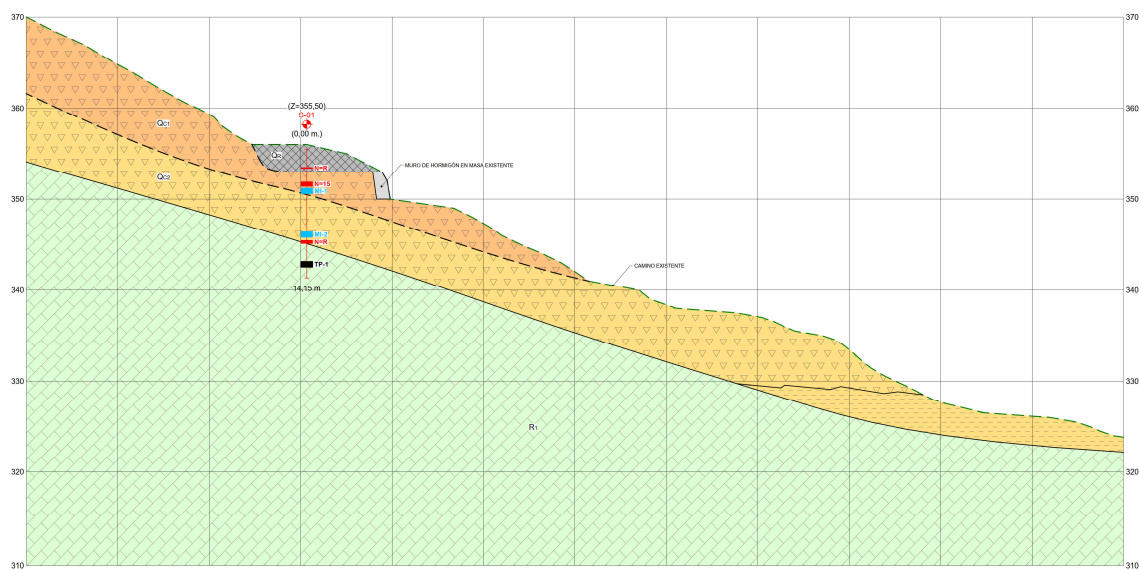
Figura 20. geológico-geotécnico transversal PK 52,930

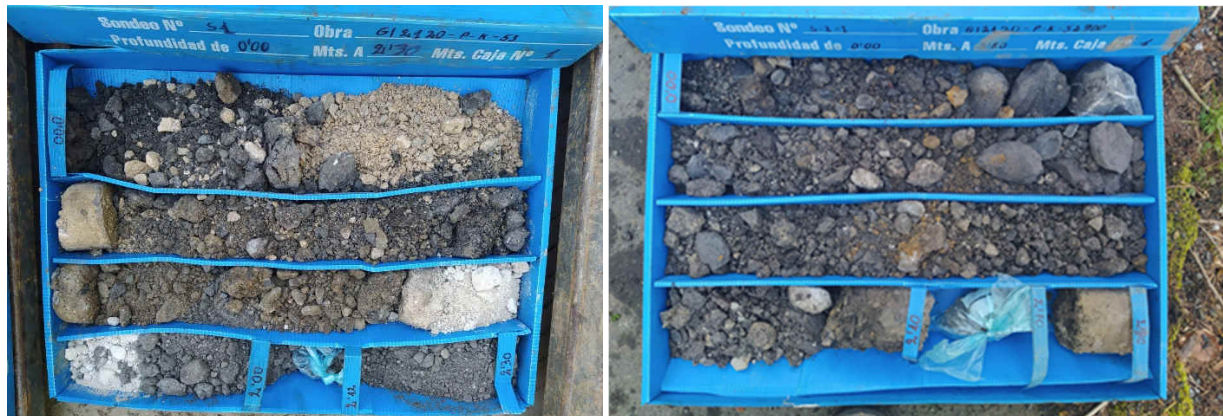
A continuación, se muestra un ejemplo de estos materiales, que muestra la variabilidad granulométrica que se encuentra en este nivel.

Figura 22. Rellenos en S-1, (imagen izquierda 0,0-2,3m) / y en S-2 (imagen derecha 0,0-2,80 m).

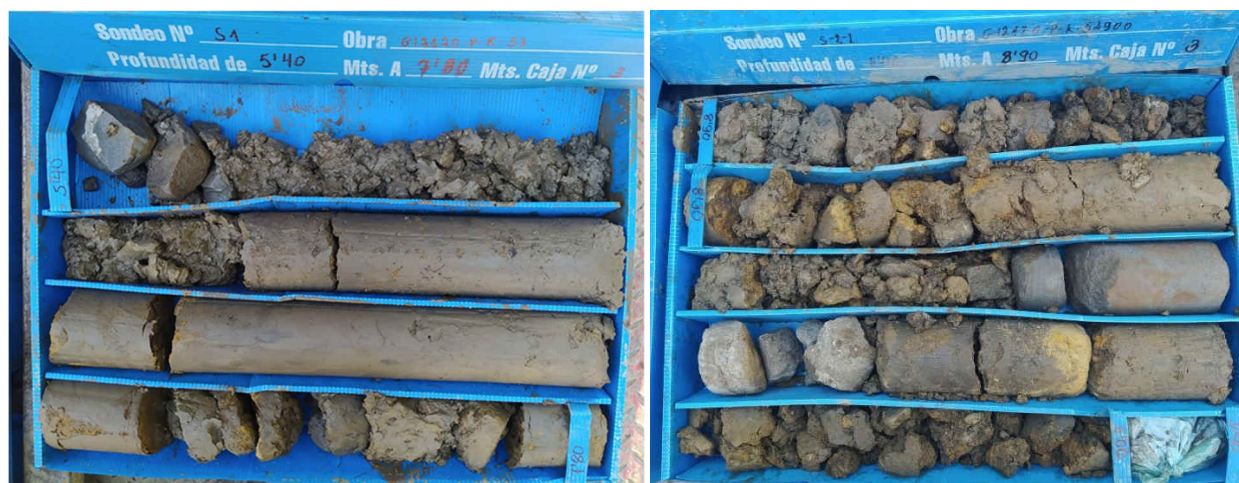
A continuación, se muestra un ejemplo de estos materiales, que muestra la variabilidad granulométrica que se encuentra en este nivel.

Figura 23. Suelos coluvio-eluviales del S-1 (imagen izquierda 5,4 - 7,8m) y del S-2 (imagen derecha 5,4 - 8,9m)

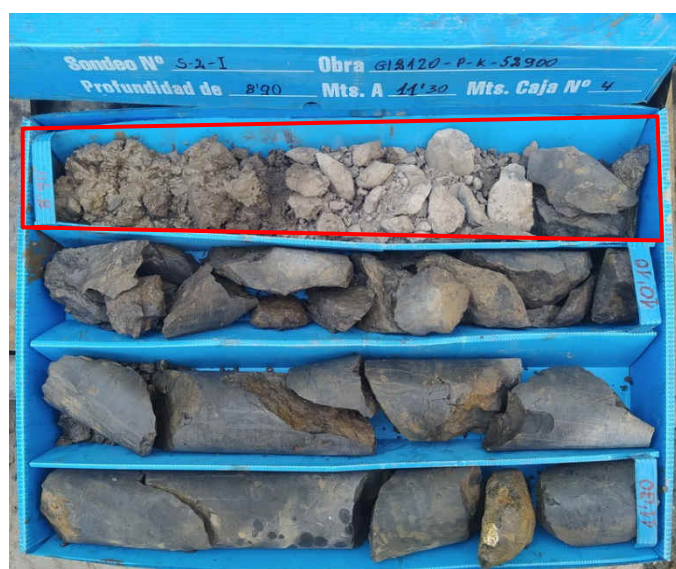
La siguiente imagen muestra la caja del sondeo S-2 donde fue detectada esta unidad.

Figura 28. Investigación S-2 (8,9m a 9,4m) [Q<sub>E</sub>]

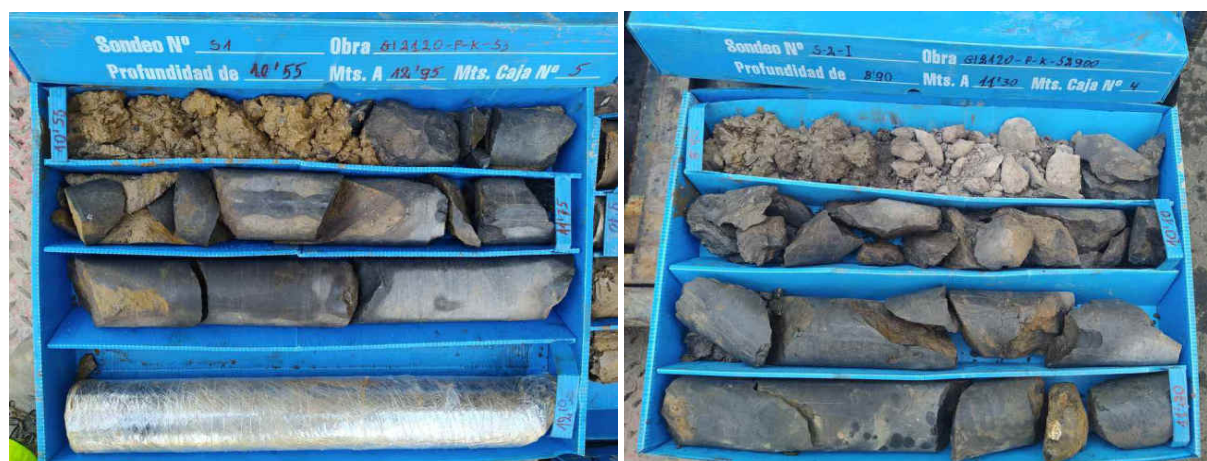
De manera general el sustrato se presenta con buena calidad y en contacto neto con los suelos superiores.

Figura 29. Izquierda Investigación S-1, roca de 10,9m a ,14,1m [R]. Derecha S-2 roca de roca de 9,4m a ,15,1m [R]

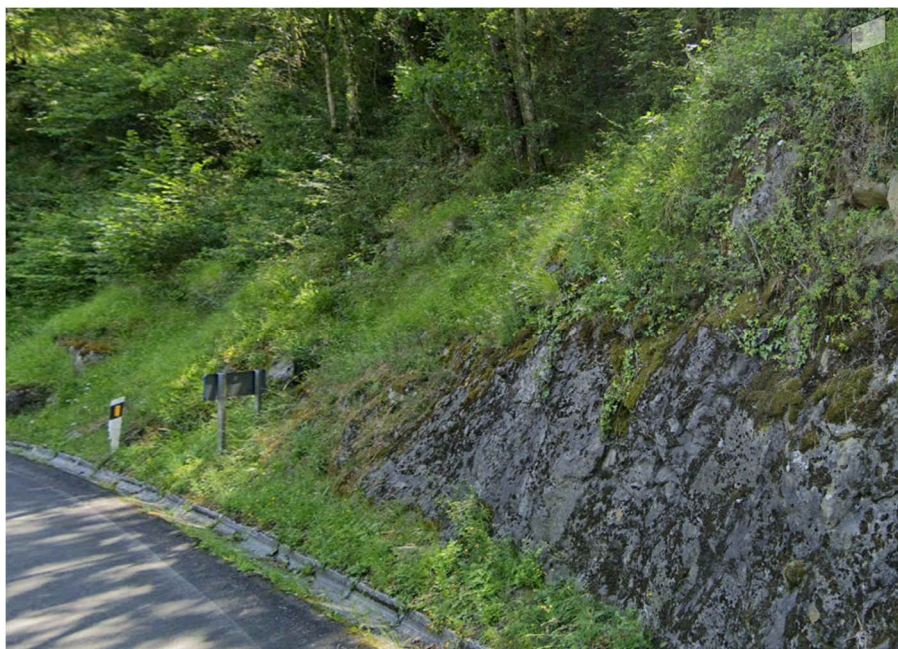
Con la información de las cuatro investigaciones se comprueba que la aflora aproximadamente en la misma cota, aproximadamente entre 10,0 y 12,0m de profundidad. En el tramo de actuación no se ha identificado el sustrato sano en los taludes del vial pero hacia PKs menores (dirección Estella) si que ha podido ser identificado tal y como muestra la siguiente imagen.

Figura 30. Sustrato rocoso ligeramente alterado en el talud del vial actual (fuera del ámbito de actuación)

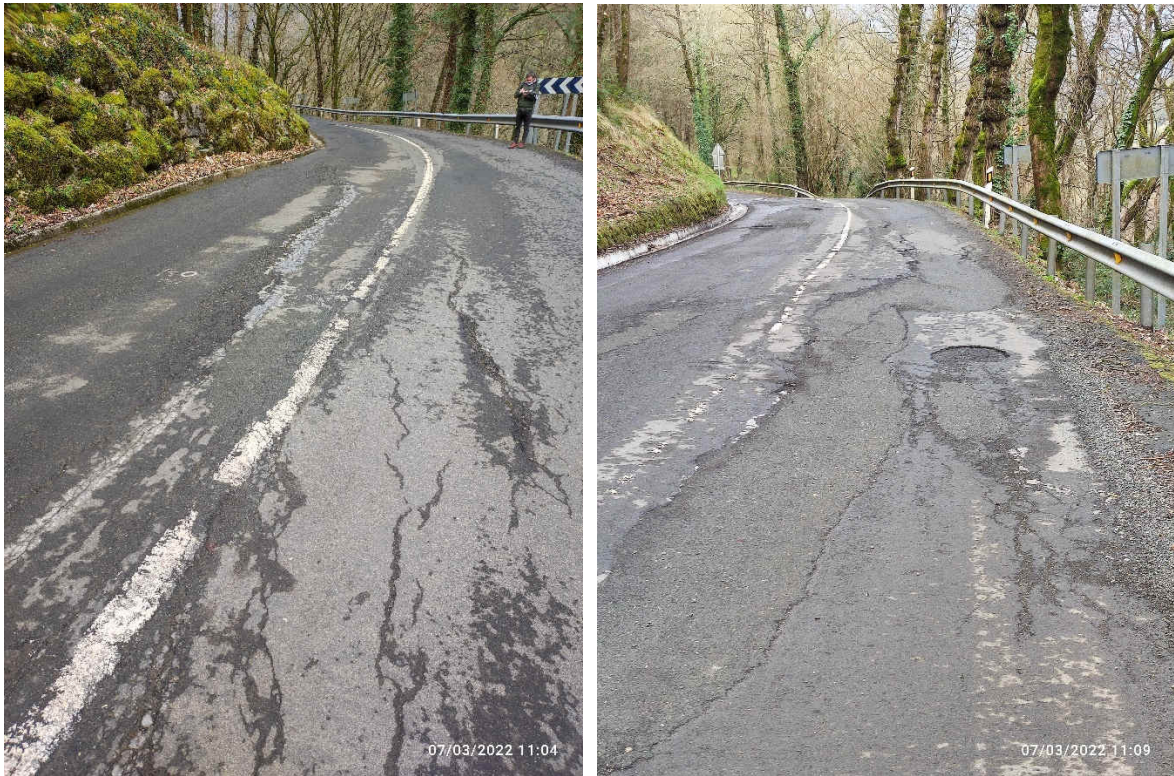
El tramo de carretera estudiado presenta diversas grietas y hundimientos de la calzada, las cuales han motivado la realización de diversas actuaciones de reasfaltado con el paso de los años.

Figura 34. Imágenes del estado actual del vial hacia PKs crecientes.

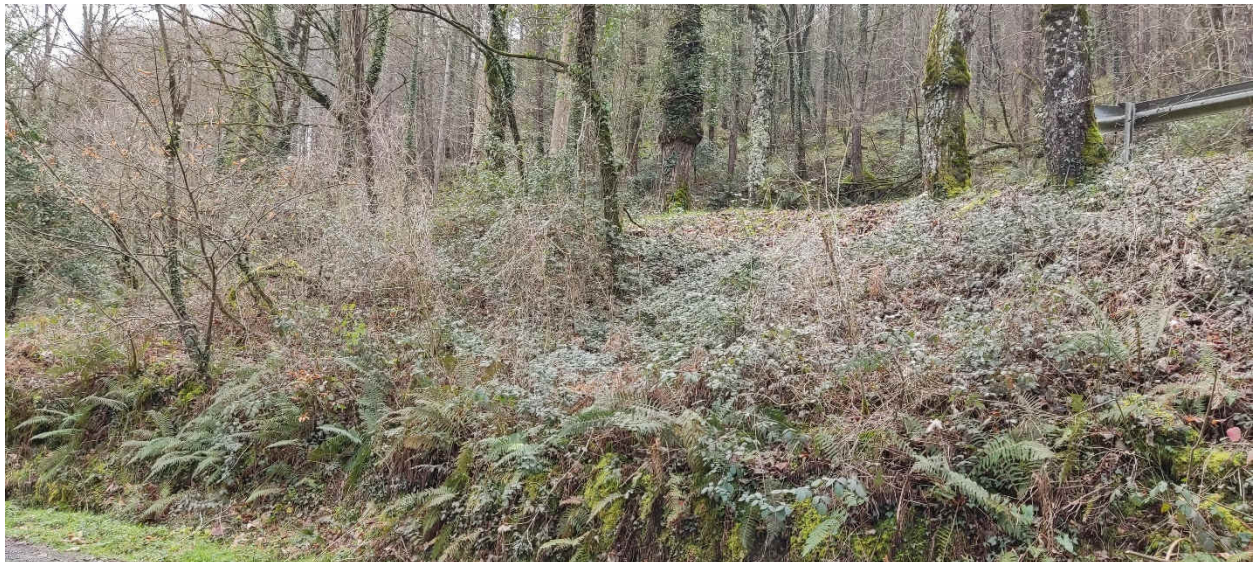
La existencia de abundante vegetación en espaldón del relleno hace que no sea posible inspeccionar su estado ni el del pie del terraplén tal y como se muestra en la siguiente fotografía tomada desde el camino ubicado en el pie del relleno:

Figura 35. Estado actual del espaldón del relleno.

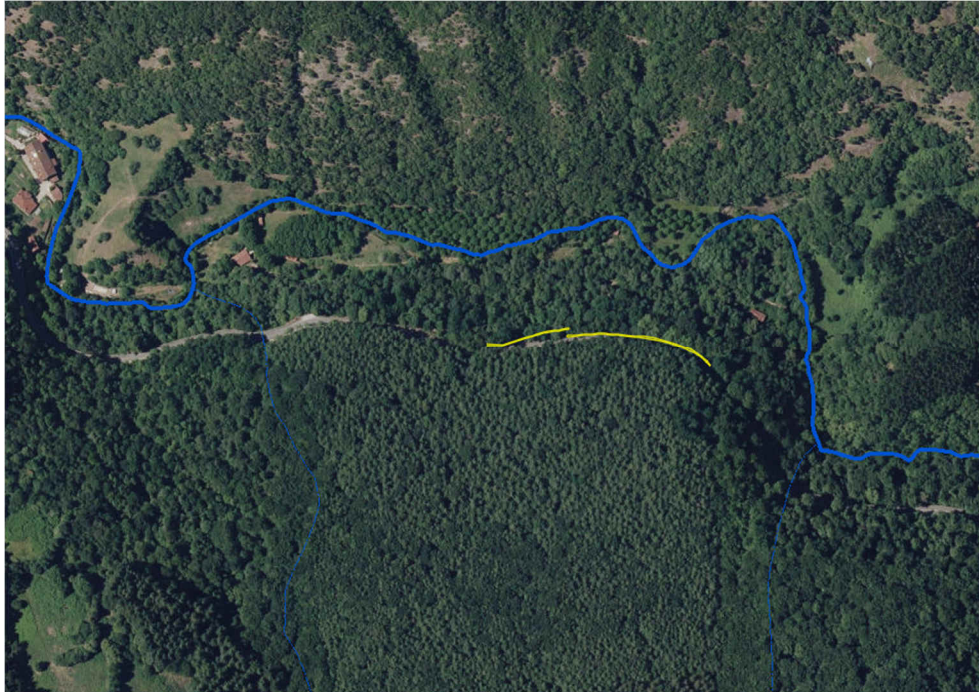
Figura 4. Actuación prevista (amarillo) sobre la red hidrológica.
