# **APLICACIÓN DE HERRAMIENTAS DE VIDEOMETRÍA COSTERA PARA LA SEGURIDAD EN LAS PLAYAS DE GIPUZKOA: TEMPORADA DE VERANO 2021**

Informe Final  
para:

DIPUTACION FORAL GIPUZKOA - GIPUZKOAKO FORU ALDUNDIA,  
Dpto. de Medio Ambiente y Obras Hidráulicas - Ingurumena eta Obra Hidraulikoak

IM-20-KSyDFG

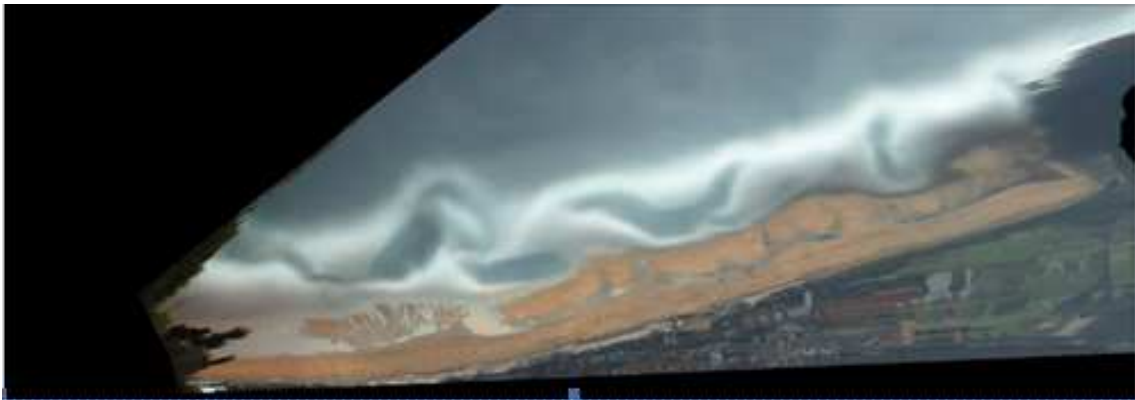
**Figura 2.** Ejemplo de aplicación de técnicas de monitorización costera mediante vídeo cámaras para el seguimiento de corrientes en la playa de Zarautz.

Estas imágenes se envían a un servidor de AZTI en el cual un ejecutable realiza el mosaico de las imágenes rectificadas (imagen de vista de pájaro) de la playa como la que se muestra en la **Figura 2**.

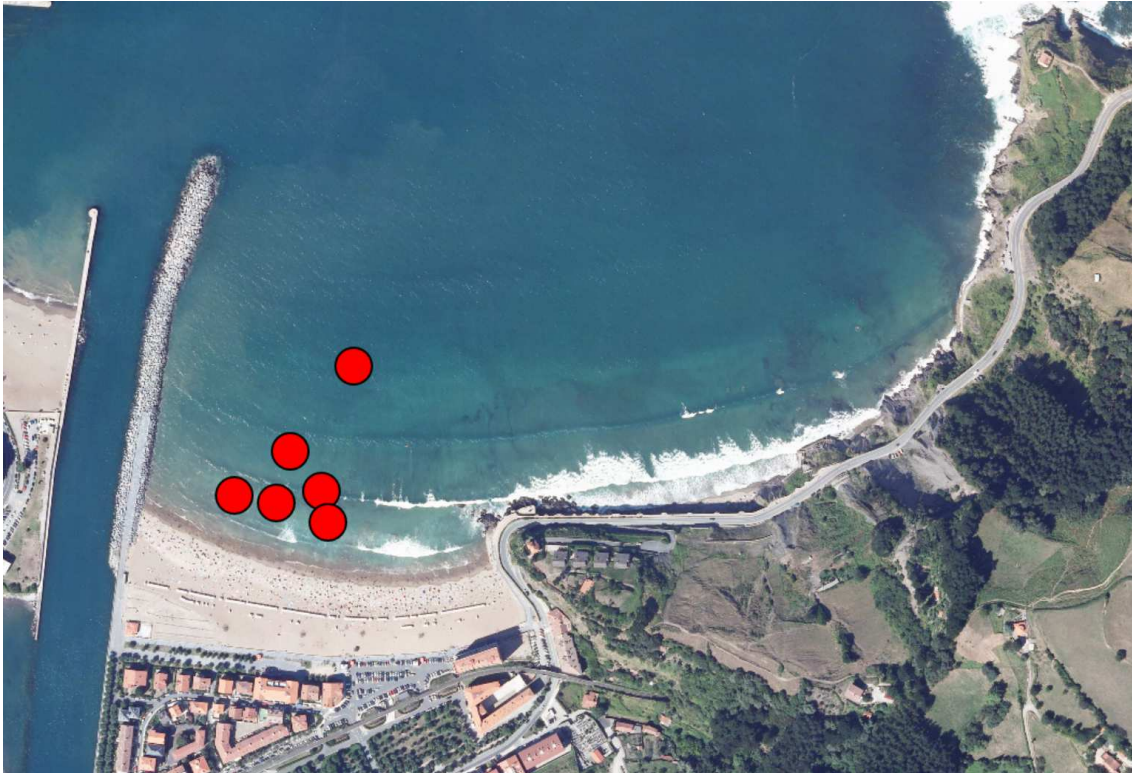
**Figura 7.** Posición de los rescates realizados en la playa de Santiago entre el 15 de junio y el 15 de septiembre sobre una ortofoto.

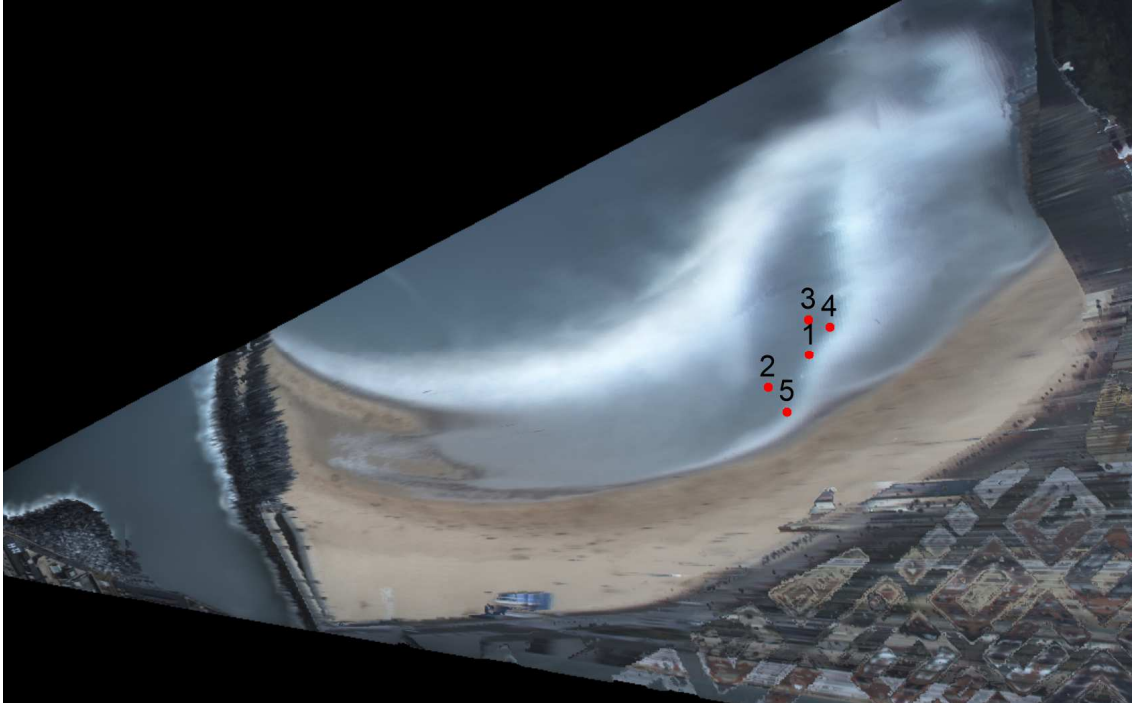
**Figura 20.** Rescates realizados en la playa de la Zurriola sobre una imagen ortorrectificada.

Aun tratándose de una playa que tienen un peligro considerable por su orientación y exposición al mar, analizando los datos se puede ver en la Figura como el número de rescates ha sido bajo. Solamente se han realizado 5 rescates y todos se ha llevado a cabo en la zona de corrientes peligrosas que se observa en las imágenes.

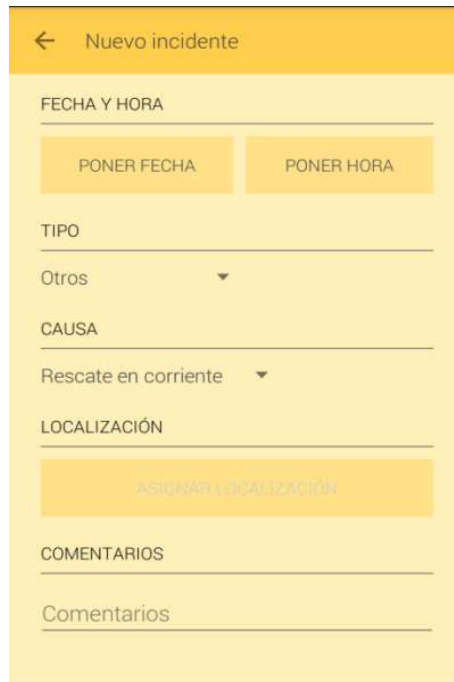
**Ilustración 2.** Formulario de un nuevo incidente.

de surf, accidente de baño u otros) y la causa del rescate (rescate en corriente, rescate por cansancio u otros), mientras que otros son campos optativos, como escribir algún tipo de comentario.
