## INFORME GEOLÓGICO - GEOTÉCNICO

### CORRESPONDIENTE A LOS TRABAJOS DE GEOTECNIA PARA PROYECTOS DE RESTAURACIÓN FLUVIAL (2025/2263-Z)

- INFORME BIBLIOTECA ALEGIA -

T-250610.1

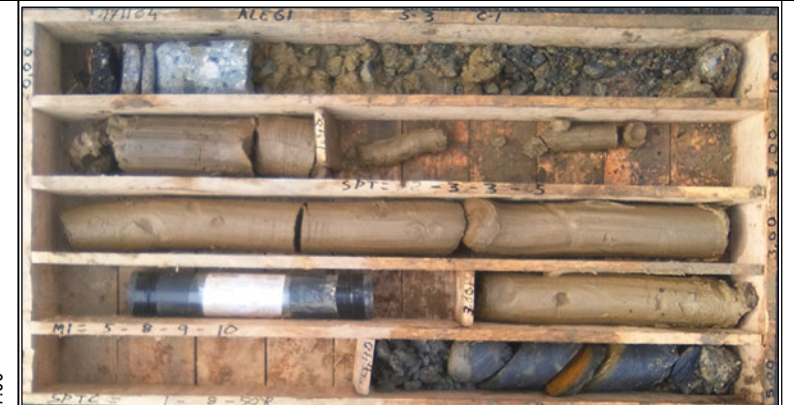
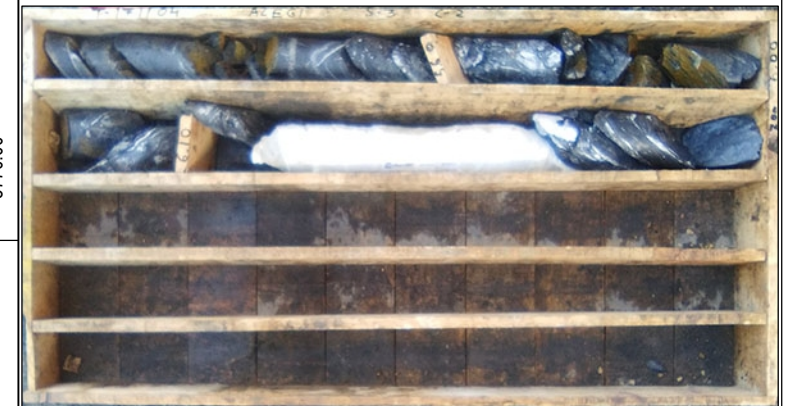
## REGISTRO FOTOGRÁFICO

- Roca Grado II.																				
					- A partir de 5,6 m presenta abundantes signos de estar afectada por falla. Tiene rellenos de calcita, estriación, saltos estructurales a pequeña escala.

NOTAS: Fin del sondeo en roca Grado II. Se instala tubería piezométrica de PVC.
